Asbestinventarisatetest

Oudenaardseheerweg 123, 9810 Nazareth

Attestnummer : 20230129-000215.000

Uitgegeven op : 29.01.2023

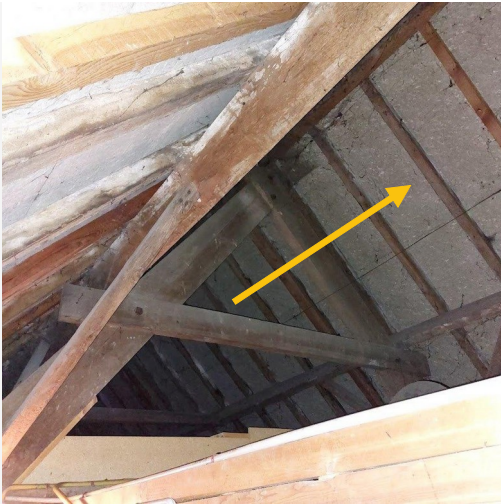
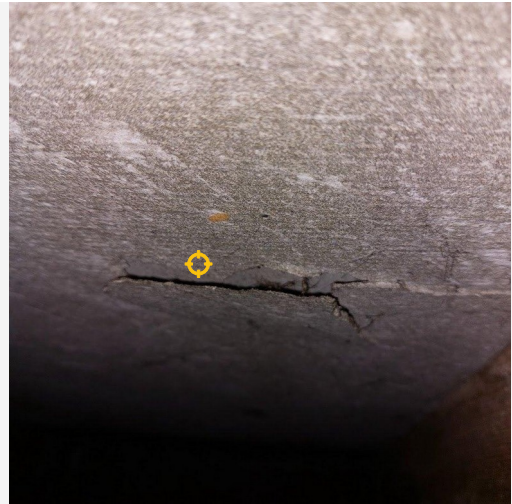
Het asbestmateriaal valt onder de mijlpaal van 2034.

Verwijderen

Eindbeoordeling materiaalrisico	Laag materiaalrisico en/of verlaagde kans op vezelvrijgave
---------------------------------	--

Gebondenheid	Categorie 1: hechtgebonden in oorsprong
Asbestsoort (vezeltype)	Alleen chrysotiel
Asbestconcentratie	Laag (< 50%)
Afschermingsgraad van het gehele materiaal	Geheel of deels (ook) vrij aan de binnenlucht
Toestand van het materiaal	Licht beschadigd, licht verweerd. Intact materiaal type Pical – asbestboard of categorie III 'gebondenheid'

#	Type	Referentie	Resultaat
1.1	Puntmonster	M2 Menuiserite	Chrysotiel

Beschrijving	M2 Menuiserite
Omgeving	Grenst aan binnen- en buitenlucht
Primaire drager	Schuin dak
Asbestmateriaal	Dak- en gevelbekleding - Golfplaat
Bindmiddel van asbestmateriaal	Cement
Gebondenheid op basis van bindmiddel	Hecht
Hoeveelheid (oppervlakte - aantal)	• 201,00 m ² - 1 stuk

- Verwijder dit asbestmateriaal zo snel mogelijk. Volg de toestand goed op.

- Eenvoudige handelingen: enkel door erkend asbestverwijderaar
Platen voorzichtig in hun geheel losmaken en "zonder te breken" verwijderen. Niet gooien en geen stortkokers gebruiken !

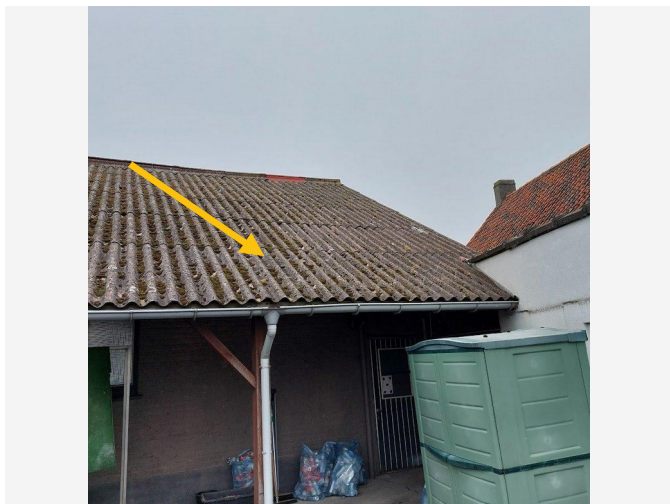
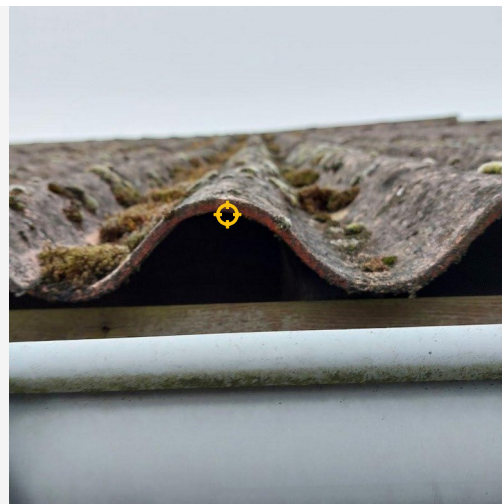
Het asbestmateriaal valt onder de mijlpaal van 2034.

Verwijderen

Eindbeoordeling materiaalrisico	Verhoogd materiaalrisico en/of verhoogde kans op vezelvrijgave
---------------------------------	--

Gebondenheid	Categorie 1: hechtgebonden in oorsprong
Asbestsoort (vezeltype)	Alleen chrysotiel
Asbestconcentratie	Laag (< 50%)
Afschermingsgraad van het gehele materiaal	Geheel of deels vrij aan de buitenlucht
Toestand van het materiaal	Matig beschadigd, matig verweerd

#	Type	Referentie	Resultaat
2.1	Puntmonster	M5 Golfplaten	Chrysotiel

Beschrijving	M5 Golfplaten
Omgeving	Buiten
Primaire drager	Schuin dak
Asbestmateriaal	Dak- en gevelbekleding - Golfplaat
Bindmiddel van asbestmateriaal	Cement
Gebondenheid op basis van bindmiddel	Hecht

- Verwijder dit asbestmateriaal zo snel mogelijk. Volg de toestand goed op.
- Hemelwater dat afspoelt van asbestcement daken of gevels kan asbestdeeltjes bevatten. Gebruik het enkel voor gesloten circuits (bv. spoelen toiletten). Reinig na het vervangen van het dak of de gevel de dakgoten en regenwaterput of -ton om asbesthoudend sediment of slib te verwijderen

- Eenvoudige handelingen: mag via doe-het-zelf of door werknemer(s) met opleidingsattest eenvoudige handelingen
Eerst de golfplaten benevelen/fixeren en daarna zorgvuldig losmaken zonder slijpmachines of andere sneldraaiend gereedschap te gebruiken. Golfplaten voorzichtig in hun geheel losmaken en "zonder te breken" verwijderen. Niet gooien en geen stortkokers gebruiken. Onmiddellijk verpakken en afvoeren naar containerpark. Vergeet uw persoonlijke beschermingsmiddelen niet !

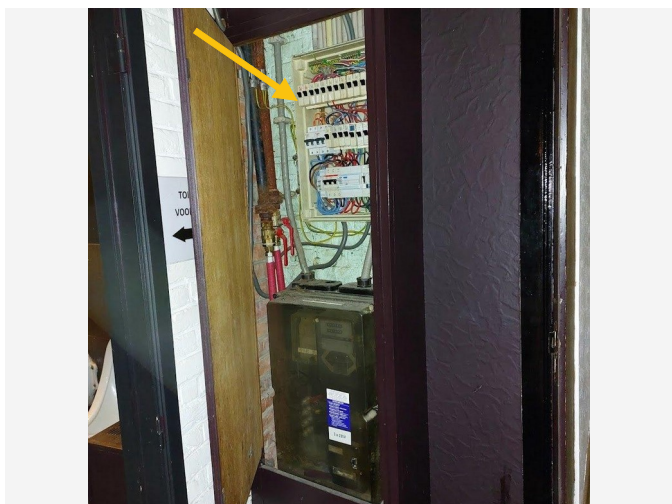
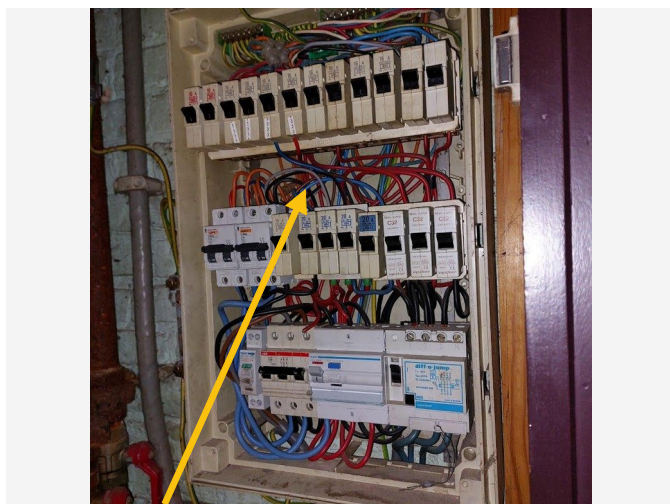
Het asbestmateriaal valt onder de mijlpaal van 2040.

Zorgvuldig beheren

Eindbeoordeling materiaalrisico	Zeer laag materiaalrisico en/of zeer lage kans op vezelvrijgave
---------------------------------	---

Gebondenheid	Categorie 1: hechtgebonden in oorsprong
Asbestsoort (vezeltype)	Alleen chrysotiel
Asbestconcentratie	Laag (< 50%)
Afschermingsgraad van het gehele materiaal	Stootvaste afscherming of omkasting
Toestand van het materiaal	Onbeschadigd, niet verweerd

Beschrijving	M6 Bakeliet
Omgeving	Binnen
Primaire drager	Communicatie en elektrische infrastructuur en uitrusting
Asbestmateriaal	Plaat, paneel, tablet - Type Bakeliet
Bindmiddel van asbestmateriaal	Kunststof of -hars
Gebondenheid op basis van bindmiddel	Hecht
Hoeveelheid (oppervlakte - dikte - aantal)	• 0,30 m ² - 0,20 cm - 1 stuk
Totaal volume	< 0,001 m ³
Eenvoudig bereikbaar	Ja
Bevestigingswijze	• Geschroefd
Identificatiemethode	Vaststelling zonder monsternamen

- Zorg voor een veilig beheer. Vermijd het beschadigen van het asbestmateriaal. Controleer de toestand jaarlijks op wijzigingen.

- Eenvoudige handelingen: mag via doe-het-zelf of door werknemer(s) met opleidingsattest eenvoudige handelingen
Bij het upgraden naar de huidige norm mag de netbeheerder dit vervangen zonder te breken of in te slijpen. Inpakken in speciale zak en afvoeren naar het containerpark.

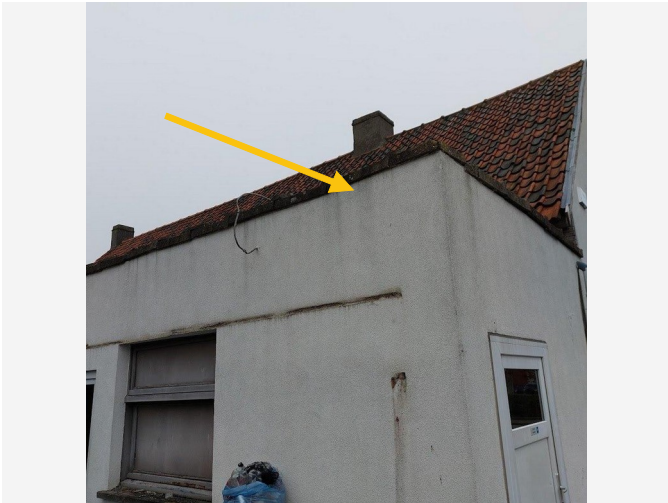
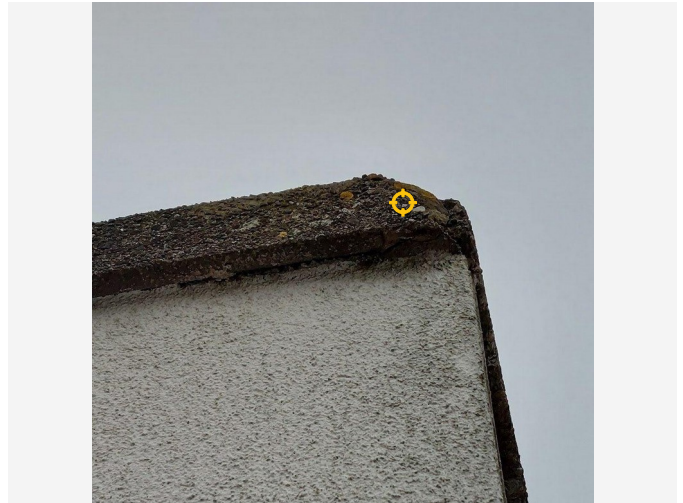
Geen asbest

#	Type	Referentie	Resultaat
4.1	Puntmonster	M3 Muurkap	Geen asbest

Beschrijving	M3 Muurkap
Omgeving	Buiten
Primaire drager	Wand buitenschil
Bindmiddel van materiaal	Cement

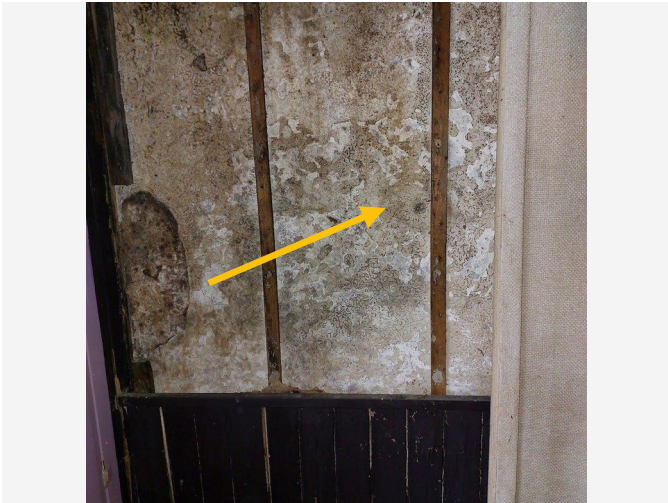
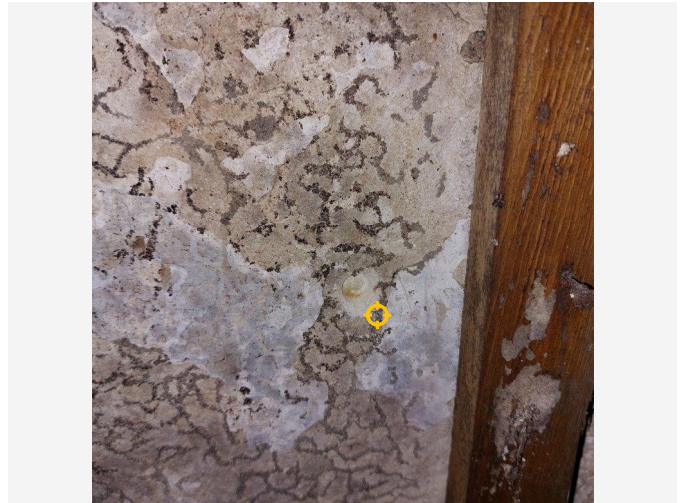
Geen asbest

#	Type	Referentie	Resultaat
5.1	Mengmonster	M1 Pleisterwerk muren	Geen asbest

Beschrijving	M1 Pleisterwerk muren
Omgeving	Binnen
Primaire drager	Binnenwand

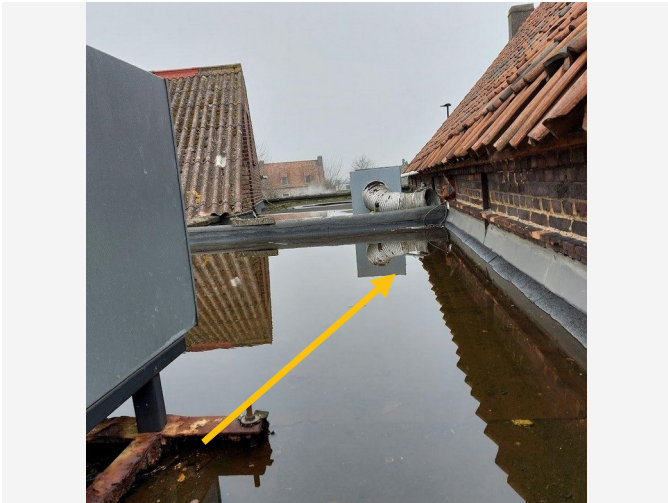
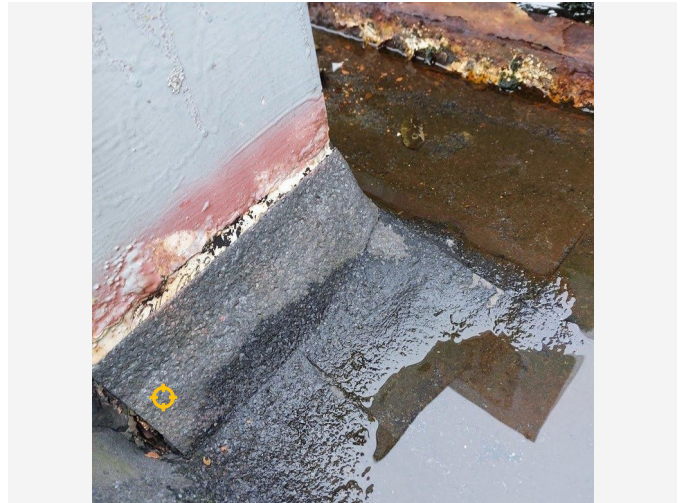
Fiche 6: M4 Roofing

Geen asbest

#	Type	Referentie	Resultaat
6.1	Puntmonster	M4 Roofing	Geen asbest

Beschrijving	M4 Roofing
Omgeving	Buiten
Primaire drager	Plat dak
Bindmiddel van materiaal	Bitumen (roofing, teer, asfalt)
