Asbestinventarisatetest

Kerkuilstraat 53, 9032 Gent

Attestnummer : 20260324-000106.000

Uitgegeven op : 24.03.2026

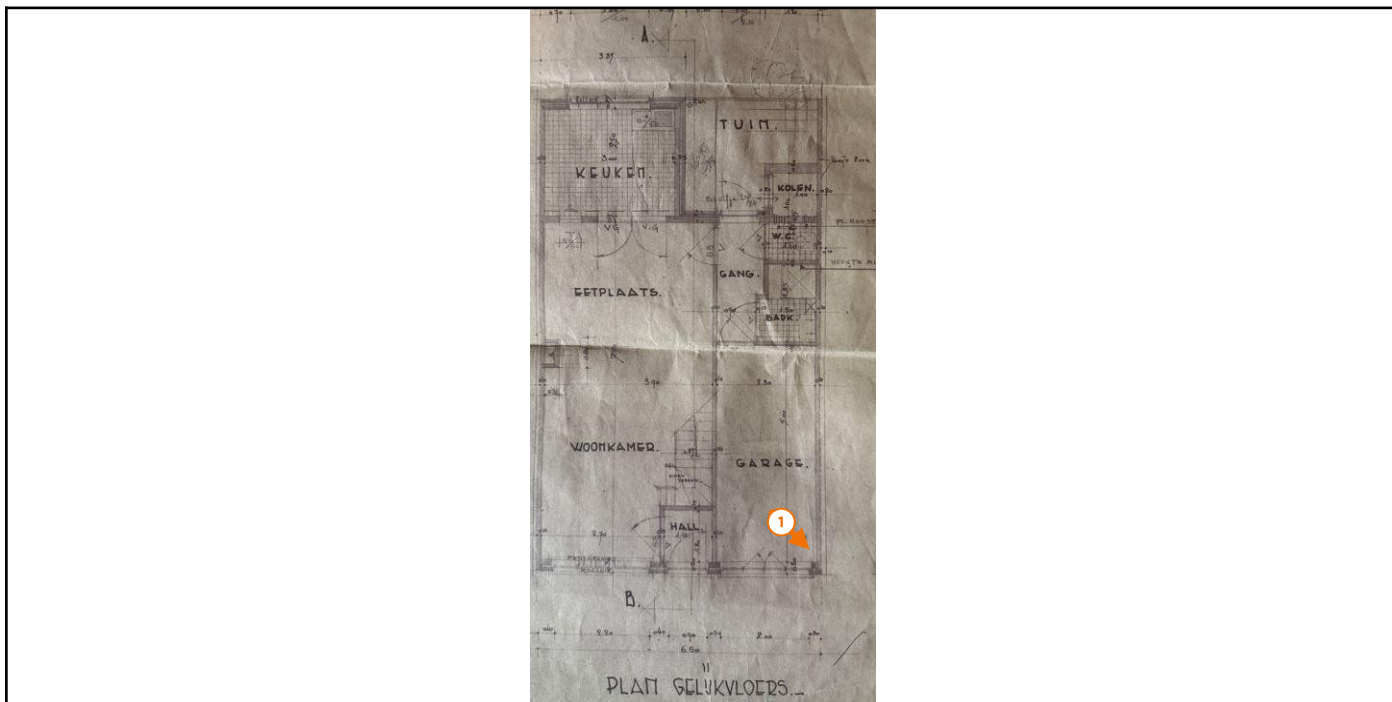
Plan 1.3: GLV grondplan

Beschrijving	Type	Actie
1. Bakeliet schakelaars/stopcontacten/zekeringkast	Asbestmateriaal	Verwijderen

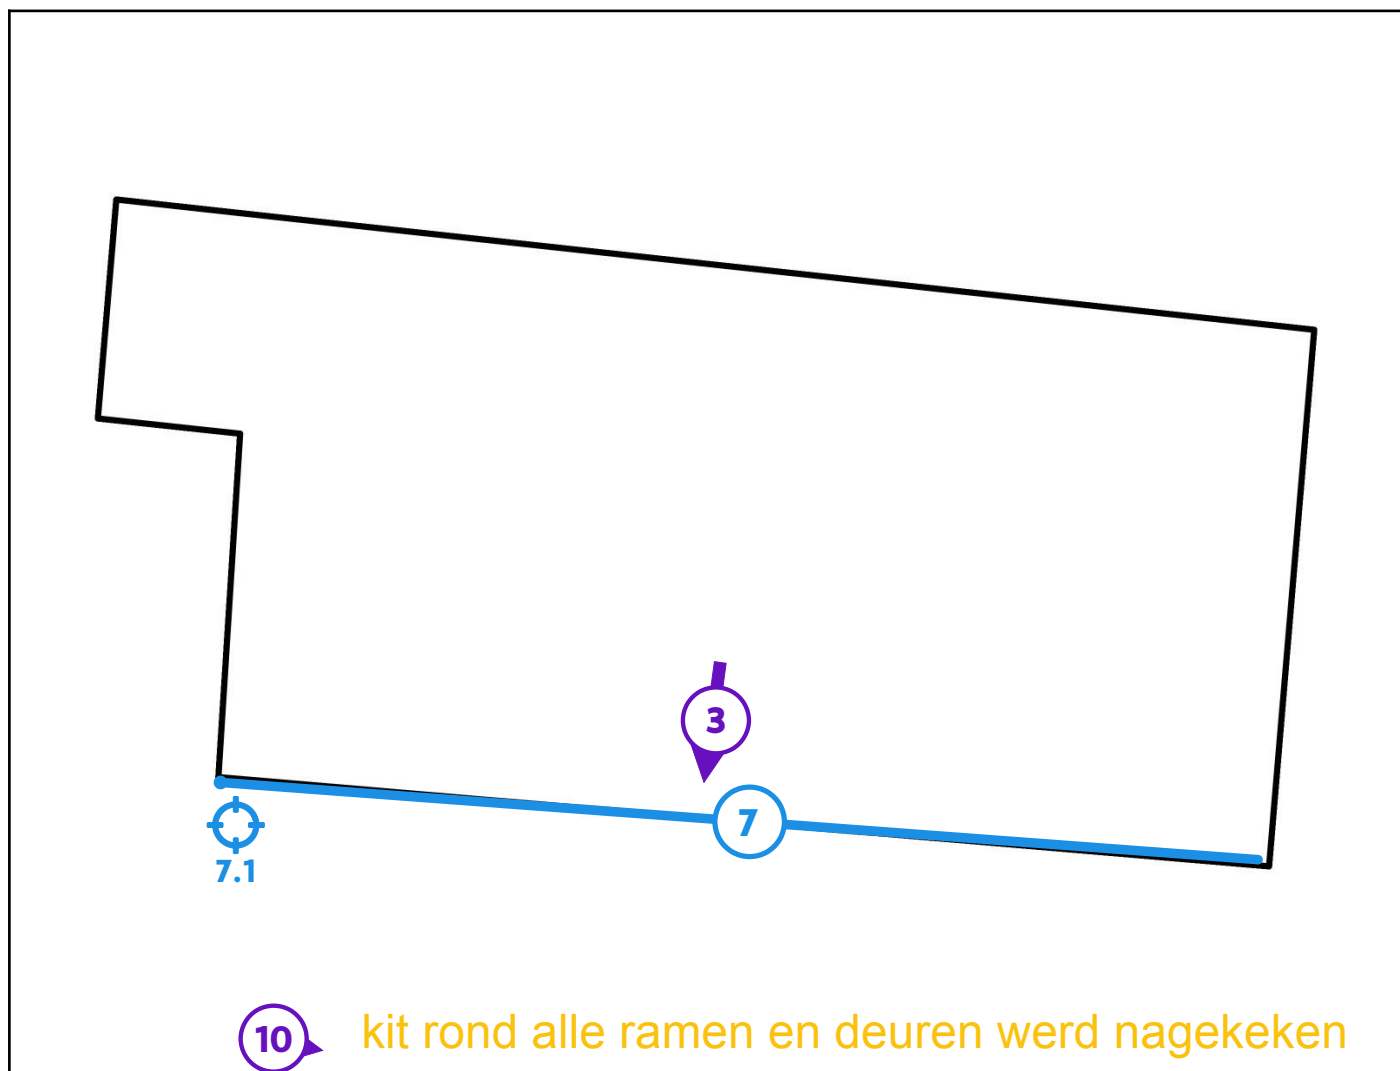
Plan 1.8: Hoofdgebouw plan

Beschrijving	Type	Actie
3. Schouw	Beperking	-
7. 3 Roofing zijgevel (met staalname)	Geen asbest	-
7.1 Code: 3	Puntmonster	-
10. Kit aan de ramen	Overige ruimte of materiaal	-

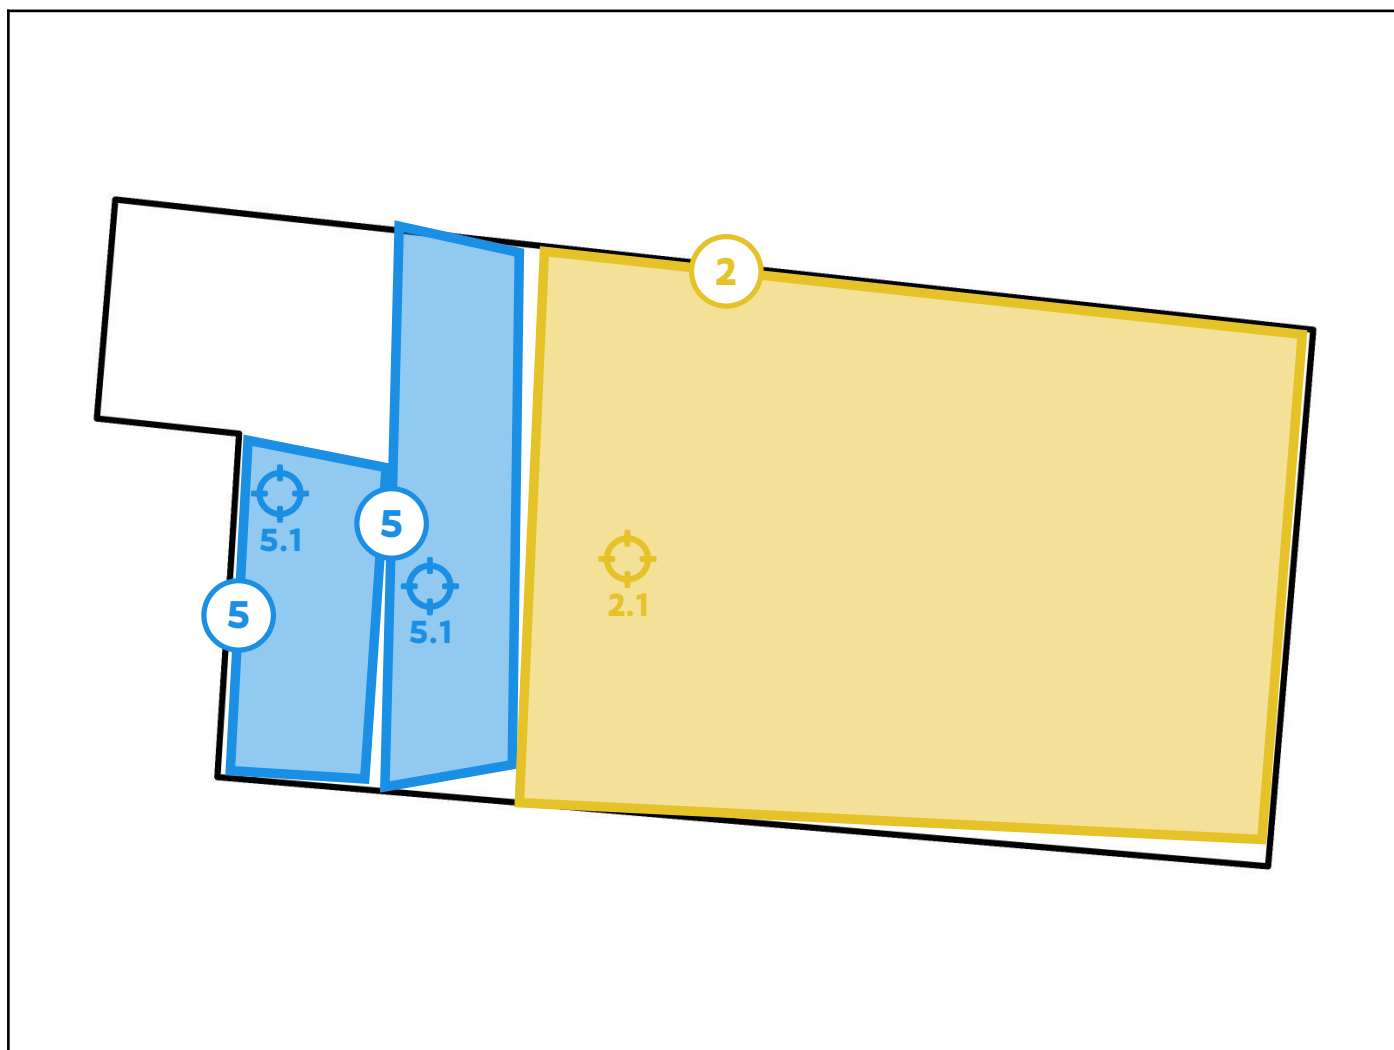
Plan 1.9: Hoofdgebouw plan

Beschrijving	Type	Actie
2. 5 Onderdak (met staalname)	Asbestmateriaal	Zorgvuldig beheren
2.1 Code: 5	Puntmonster	-
5. 4 Roofing plat dak (met staalname)	Geen asbest	-
5.1 Code: 4	Mengmonster	-

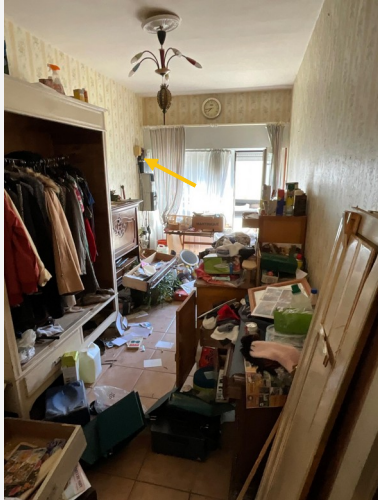
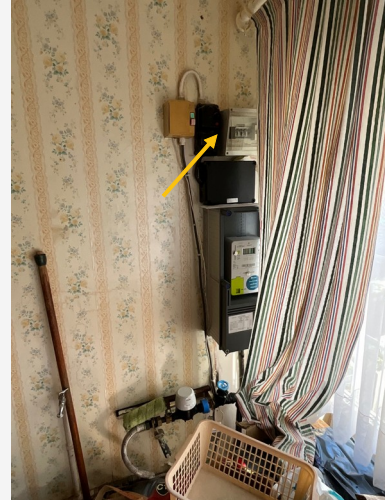
Fiche 1: Bakeliet schakelaars/stopcontacten/zekeringkast

Asbestmateriaal

Het asbestmateriaal valt onder de mijlpaal van 2040.

Eindbeoordeling materiaalrisico	Verhoogd materiaalrisico en/of verhoogde kans op vezelvrijgave
---------------------------------	--

Gebondenheid	Categorie 1: hechtgebonden in oorsprong
Asbestsoort (vezeltype)	Crocidoliet aanwezig
Asbestconcentratie	Laag (< 50%)
Afschermingsgraad van het gehele materiaal	Geheel of deels vrij aan de binnenlucht, maar geen contact met binnenluchtstromen
Toestand van het materiaal	Licht beschadigd, licht verweerd. Intacte calciumsilicaatplaat of materiaal met categorie 3-gebondenheid

Beschrijving	Bakeliet schakelaars/stopcontacten/zekeringkast
Omgeving	Binnen
Primaire drager	Communicatie en elektrische infrastructuur en uitrusting
Asbestmateriaal	Plaat, paneel, tablet - Type Bakeliet
Bindmiddel van asbestmateriaal	Kunststof of -hars
Gebondenheid op basis van bindmiddel	Hecht
Hoeveelheid (oppervlakte - dikte - aantal)	• 0,10 m ² - 1,00 cm - 3 stuks
Totaal volume	0,003 m ³
Eenvoudig bereikbaar	Ja
Bevestigingswijze	• Geschroefd
Identificatiemethode	De asbestdeskundige beoordeelt het materiaal als asbestverdacht en dus asbesthoudend, en dit zonder monstername. Motivatie: De monstername brengt andere schade aan dan schade die inherent is aan de monstername.
Destructieve handeling voor identificatie	Nee
Opmerking	De hoeveelheid is een zo nauwkeurig mogelijke opmeting. Hieraan kunnen evenwel geen rechten worden ontleend.

Verwijderen

- Zorg voor een veilig beheer. Vermijd het beschadigen van het asbestmateriaal. Controleer de toestand jaarlijks op wijzigingen.
- Voer bijkomende staalname(s) uit.

- Eenvoudige handelingen: mag via doe-het-zelf of door werknemer(s) met opleidingsattest eenvoudige handelingen
Deze toepassing kan door een aannemer die over een opleidingsattest eenvoudige handelingen beschikt of door een particulier (doe-het-zelf), verwijderd worden indien er geen verhoogd risico op vrijgave van asbestvezels (max. concentratie 0,01 vezels/cm³ - CODEX Art. VI.3-54) ontstaat en de toepassing voorafgaand wordt gefixeerd/bevochtigd; de individuele elementen zonder machinale werktuigen (boormachine, slijpschijf, hogedrukreiniger,...) en zonder breken of gooien een voor een losgemaakt worden; en ten slotte dubbel en luchtdicht verpakt weggevoerd worden naar een erkend afvalpunt (recyclagepark).

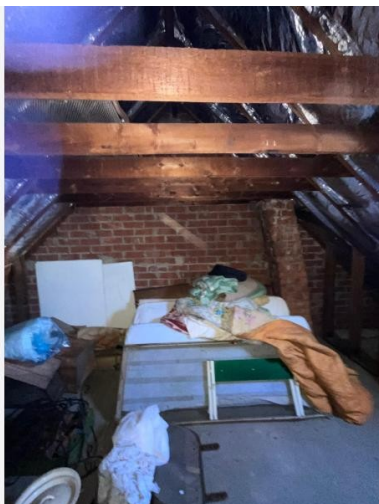
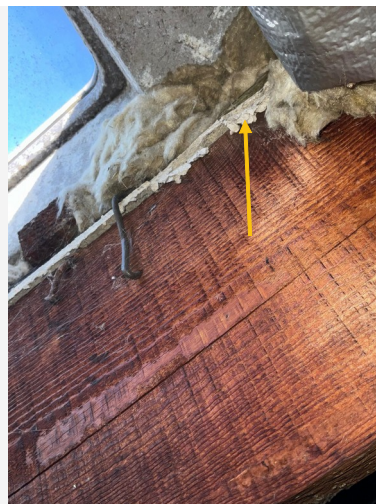
Het asbestmateriaal valt onder de mijlpaal van 2040.

Eindbeoordeling materiaalrisico	Zeer laag materiaalrisico en/of zeer lage kans op vezelvrijgave
---------------------------------	---

Gebondenheid	Categorie 1: hechtgebonden in oorsprong
Asbestsoort (vezeltype)	Alleen chrysotiel aanwezig
Asbestconcentratie	Laag (< 50%)
Afschermingsgraad van het gehele materiaal	Stootvaste afscherming of omkasting
Toestand van het materiaal	Licht beschadigd, licht verweerd. Intacte calciumsilicaatplaat of materiaal met categorie 3-gebondenheid

#	Type	Referentie	Resultaat
2.1	Puntmonster	5	Chrysotiel

Beschrijving	5 Onderdak (met staalname)
Omgeving	Binnen
Primaire drager	Schuin dak
Asbestmateriaal	Dak- en gevelbekleding - Plaat
Bindmiddel van asbestmateriaal	Cement
Gebondenheid op basis van bindmiddel	Hecht
Hoeveelheid (oppervlakte - dikte - aantal)	<ul style="list-style-type: none">• 75,00 m² - 0,30 cm - 1 stuk
Totaal volume	0,225 m ³
Eenvoudig bereikbaar	Nee <ul style="list-style-type: none">• Het asbestmateriaal is bedekt (uitgezonderd laag verf, coating, behang, kunststof, textiel) en het wegnemen van het bedekkende materiaal kan niet zonder het bedekkende materiaal te beschadigen.
Bevestigingswijze	<ul style="list-style-type: none">• Geklemd• Genageld, geniet• Onbekend
Identificatiemethode	Een monstername door de asbestdeskundige met laboanalyse door een asbestlabo.
Destructieve handeling voor identificatie	Nee
Opmerking	Er worden geen rechten verleend aan de opgegeven volumes/oppervlaktes De dikte is een schatting die voorkomt uit de monsterplaatsen en is daarom niet altijd representatief

Zorgvuldig beheren

- Zorg voor een veilig beheer. Vermijd het beschadigen van het asbestmateriaal. Controleer de toestand jaarlijks op wijzigingen.
- Zorg voor een veilig beheer en verwijder dit asbestmateriaal wanneer het bij werken eenvoudig bereikbaar wordt. Controleer de toestand jaarlijks op wijzigingen.
- Hemelwater dat afspoelt van asbestcement daken of gevels kan asbestdeeltjes bevatten. Gebruik het enkel voor gesloten circuits (bv. spoelen toiletten). Reinig na het vervangen van het dak of de gevel de dakgoten en regenwaterput of -ton om asbesthoudend sediment of slib te verwijderen

- Eenvoudige handelingen: mag via doe-het-zelf of door werknemer(s) met opleidingsattest eenvoudige handelingen
Opgeleid personeel (dak werker met 8u basisopleiding asbest)
- indien de platen eenvoudig te verwijderen zijn zonder kans op breken kan dit via doe-het-zelf of door werknemer(s) met opleidingsattest eenvoudige handelingen; Dek de zoldervloer af met plastic folie .
- Standaard dragen van de nodige wegwerp beschermingsmiddelen FFP 3 masker , handschoenen en tyvec

Verwijder de dakpannen. Fixeer het plaatmateriaal , de asbesthoudende platen één voor één en in hun geheel verwijderen. Niet gooien, niet breken. Verwijder onder verneveling of tussentijds voldoende bevochtigen tijdens de volledige duur van de werken. Reinig nadien de draagstructuur met vochtige doeken (+stofzuiger met absoluut filter kan niet gehoord worden dus voor een particulier niet mogelijk .) Alle werknemer(s) moeten wel beschikken over een opleidingsattest eenvoudige handelingen 8u.

Een vastgesteld asbesthoudend onderdak mag niet definitief ingesloten worden , dit dient verplicht verwijderd te worden als het bij werken bereikbaar wordt. (vb bij vernieuwen van de dakbedekking onderdak mee verwijderen)

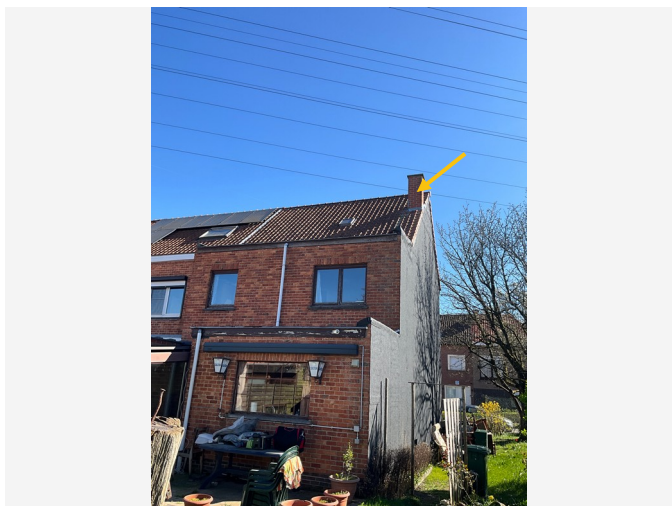
Situeringfoto

Tijdelijke beperking

Reden: Het te onderzoeken materiaal situeert zich hoger dan 3,50 m te rekenen vanaf een veilige ondergrond

Uitleg van de asbestdeskundige: De schouw constructie bevat binnenin mogelijk asbestverdachte toepassingen (rookgaskanaal, deksteen,...) Laat dit onderzoeken bij eventuele werken.

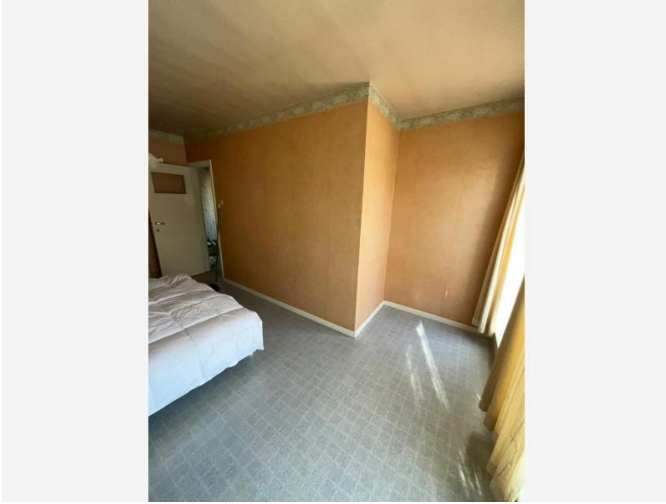
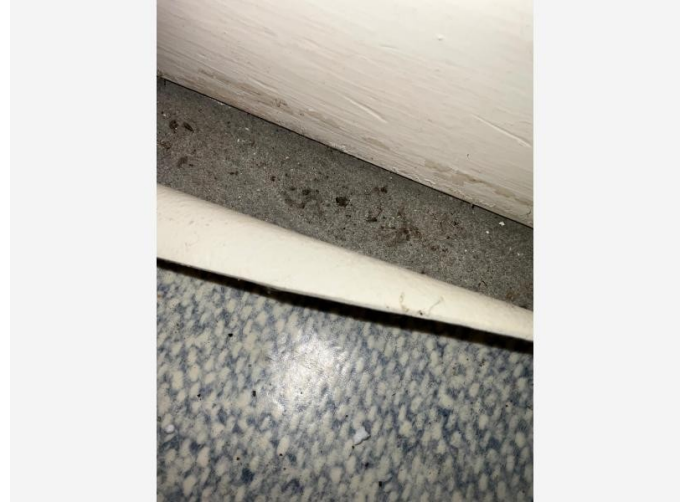
Informatie over een niet-asbestverdacht materiaal

Volgens expertise kunnen we deze vinyl als niet asbest verdacht beschouwen (soepel en flexibel van structuur.) (onderkant met jute/koord) Het is niet gekend wat eronder bevindt extra controle aangewezen bij vloer werken.

Basis voor advies	De asbestdeskundige beoordeelt het materiaal als niet-asbestverdacht.
--------------------------	---

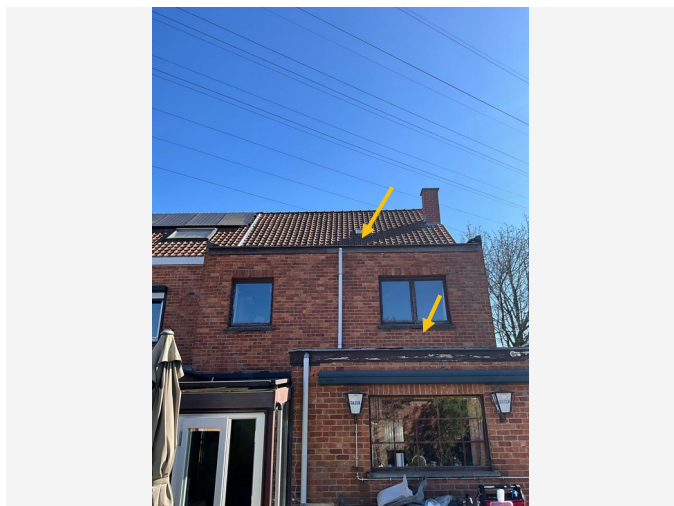
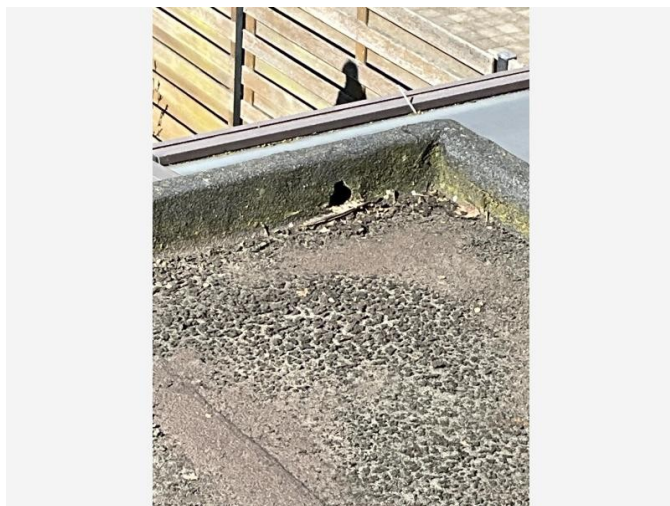
Geen asbest

#	Type	Referentie	Resultaat
5.1	Mengmonster	4	Geen asbest

Beschrijving	4 Roofing plat dak (met staalname)
Omgeving	Buiten
Primaire drager	Plat dak
Bindmiddel van materiaal	Bitumen (roofing, teer, asfalt)
Gebondenheid op basis van bindmiddel	Hecht
Hoeveelheid (oppervlakte - aantal)	<ul style="list-style-type: none">• 15,00 m² - 2 stuks
Totale oppervlakte	30,00 m ²
Identificatiemethode	Een monstername door de asbestdeskundige met laboanalyse door een asbestlabo.
Destructieve handeling voor identificatie	Nee
Opmerking	Er werd een staal genomen aan een overlappend stuk roofing waardoor de waterdichtheid van de dakbedekking niet in het gedrang komt. Het is niet duidelijk of er asbestverdachte onderlagen aanwezig zijn. Extra controle/staalname aangewezen bij renovatiewerken. Er worden geen rechten verleend aan de opgegeven oppervlaktes/diktes/volumes.

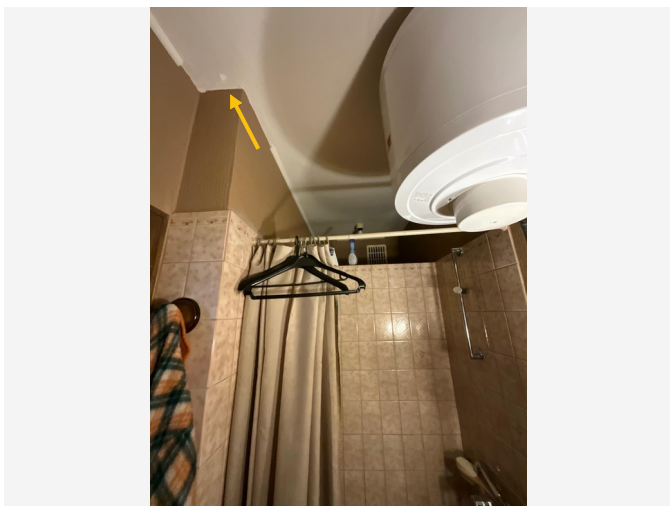
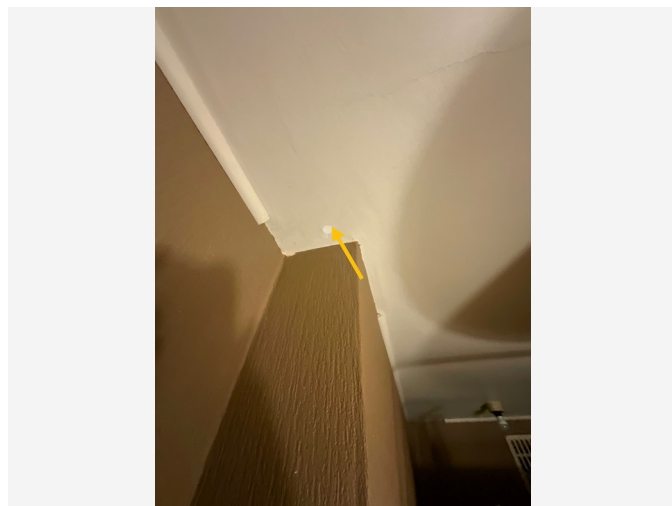
Geen asbest

#	Type	Referentie	Resultaat
6.1	Mengmonster	2	Geen asbest

Beschrijving	2 Pleister Plafonds (enkele valse plafonds)
Omgeving	Binnen
Primaire drager	Plafond
Bindmiddel van materiaal	Gips - kalk
Gebondenheid op basis van bindmiddel	Niet-hechtgebonden
Hoeveelheid (oppervlakte - dikte - aantal)	• 140,00 m ² - 0,40 cm - 1 stuk
Totaal volume	0,56 m ³
Identificatiemethode	Een monstername door de asbestdeskundige met laboanalyse door een asbestlabo.
Destructieve handeling voor identificatie	Nee
Opmerking	<p>Volgens het inspectieprotocol is een monstername van het pleisterwerk verplicht om dit te identificeren als niet-asbesthoudend.</p> <p>Locatie staalnames: individuele ruimte: speelkamer glv/ natte ruimte: badkamer / stookplaats: .geen cv lokaal op locatie, woning op gaskachels/ traphal: traphal glv</p> <p>Er worden geen rechten verleend aan de opgegeven oppervlaktes/volumes.</p> <p>De dikte is een schatting die voorkomt uit de monsterplaatsen en is daarom niet altijd representatief. Enkele plafonds zijn afgewerkt met valse plafonds in plaatmateriaal. Het is niet duidelijk of er pleisterwerk aanwezig is achter deze valse plafonds, het is aangewezen om bijkomend onderzoek uit te voeren bij werken.</p>

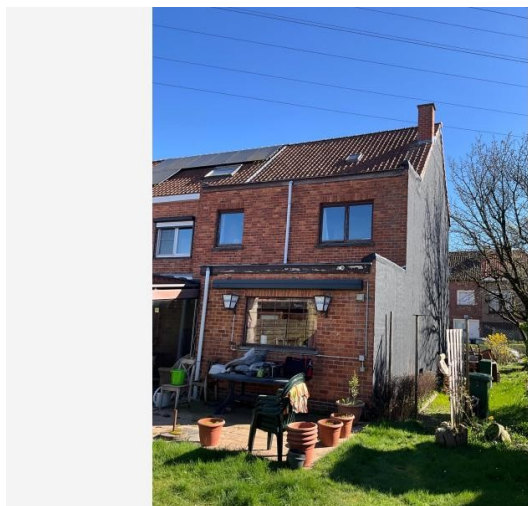
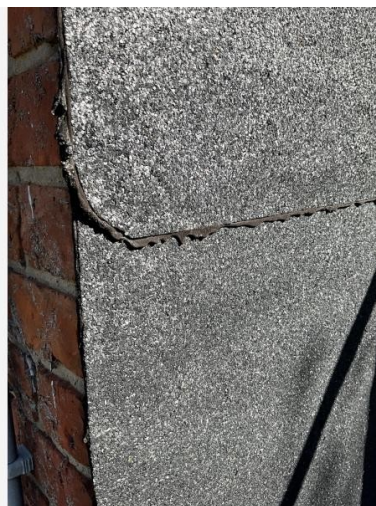
Fiche 7: 3 Roofing zijgevel (met staalname)

Geen asbest

#	Type	Referentie	Resultaat
7.1	Puntmonster	3	Geen asbest

Beschrijving	3 Roofing zijgevel (met staalname)
Omgeving	Buiten
Primaire drager	Plat dak
Bindmiddel van materiaal	Bitumen (roofing, teer, asfalt)
Gebondenheid op basis van bindmiddel	Hecht
Hoeveelheid (oppervlakte - aantal)	• 2,00 m ² - 1 stuk
Totale oppervlakte	2,00 m ²
Identificatiemethode	Een monstername door de asbestdeskundige met laboanalyse door een asbestlabo.
Destructieve handeling voor identificatie	Nee
Opmerking	Er werd een staal genomen aan een overlappend stuk roofing waardoor de waterdichtheid van de dakbedekking niet in het gedrang komt. Het is niet duidelijk of er asbestverdachte onderlagen aanwezig zijn. Extra controle/staalname aangewezen bij renovatiewerken. De vermelde oppervlaktes, diktes en volumes betreffen een bereedeneerde schatting. Er worden geen rechten verleend aan deze oppervlaktes/diktes/volumes.

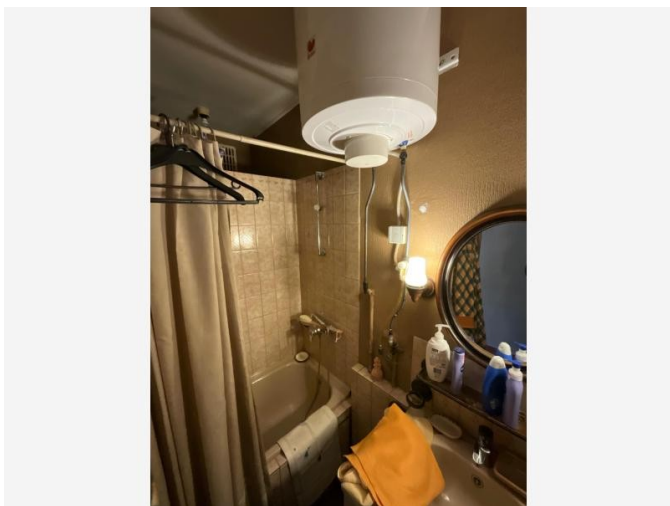
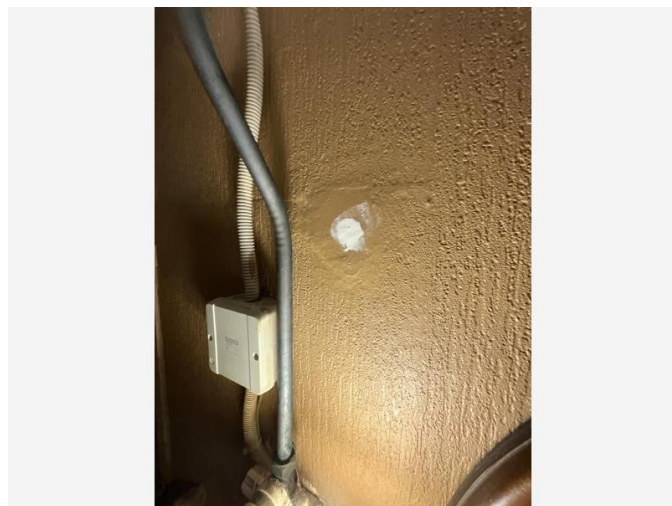
Geen asbest

#	Type	Referentie	Resultaat
8.1	Mengmonster	1	Geen asbest

Beschrijving	1 Pleister Wand (met enkele valse wanden)
Omgeving	Binnen
Primaire drager	Binnenwand
Bindmiddel van materiaal	Gips - kalk
Gebondenheid op basis van bindmiddel	Niet-hechtgebonden
Hoeveelheid (oppervlakte - dikte - aantal)	• 250,00 m ² - 0,50 cm - 1 stuk
Totaal volume	1,25 m ³
Identificatiemethode	Een monstername door de asbestdeskundige met laboanalyse door een asbestlabo.
Destructieve handeling voor identificatie	Nee
Opmerking	<p>Volgens het inspectieprotocol is een monstername van het pleisterwerk verplicht om dit te identificeren als niet-asbesthoudend.</p> <p>Locatie staalnames: individuele ruimte: badkamer waar boiler zich bevindt / natte ruimte: .keuken / stookplaats: geen cv op locatie, alternatief in voormalige garage, nu speelruimte geworden /traphal: traphal glv</p> <p>Er worden geen rechten verleend aan de opgegeven oppervlaktes/volumes.</p> <p>De dikte is een schatting die voorkomt uit de monsterplaatsen en is daarom niet altijd representatief. Er bevinden zich enkele valse wanden. Het is niet duidelijk of er pleisterwerk aanwezig is achter deze valse wanden, het is aangewezen om bijkomend onderzoek uit te voeren bij werken.</p>
