Asbestinventarisatetest

Hilarius Bertolfstraat 67, 9050 Gent

Attestnummer : 20260402-000455.000

Uitgegeven op : 02.04.2026

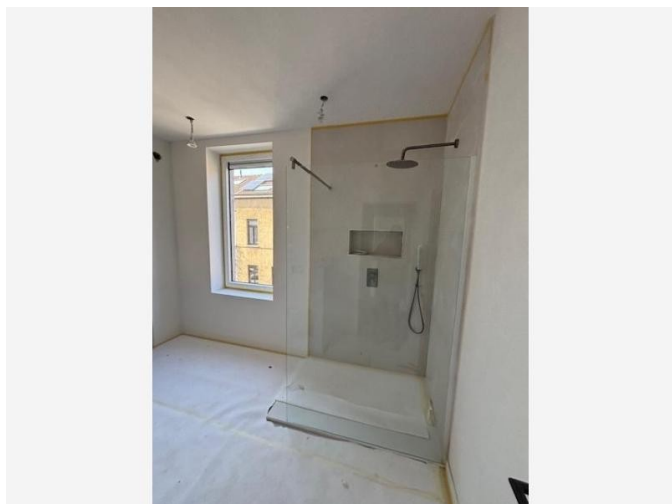
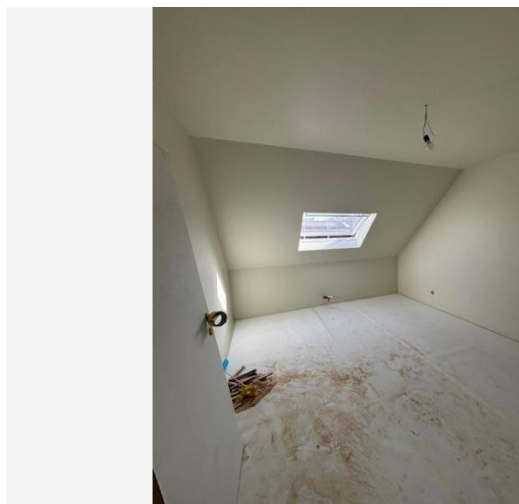
De plafonds zijn gemaakt van niet-asbestverdachte materialen (bijvoorbeeld laminaat, gyproc, ...)

Totale renovatie in 2026.

In 2025 werden er stalen genomen negatief op op asbest.

De asbestdeskundige beoordeelt het materiaal als niet-asbestverdacht.

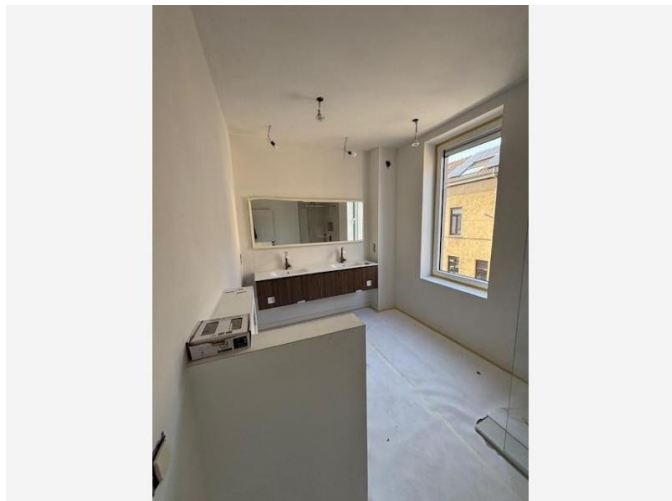
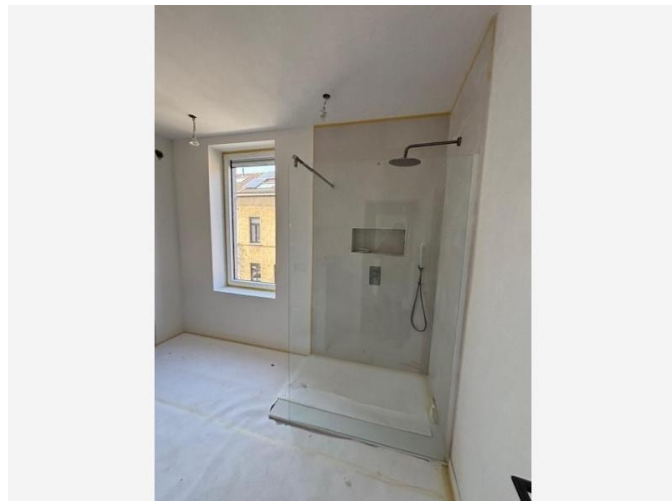
Fiche 2: Recent volledig gerenoveerde woning geen asbest aangetroffen

Tijdens onze rondgang hebben we kunnen vaststellen dat de volledige woning grondig gerenoveerd is. Zowel tijdens als na de renovatie werd geïnspecteerd. Ook een volledig nieuw dak geplaatst.

Basis voor advies	De asbestdeskundige beoordeelt het materiaal als niet-asbestverdacht.
-------------------	---
