**Verslag huishoudelijke elektrische installatie op laagspanning en zeer lage spanning****Algemeen:**

Referentie: 003-20260325-02	Datum controle: 25/03/2026
Keurder: 003

Eigenaar: Onbekend	EAN-code: Onbekend
Adres installatie: Kerkuilstraat 53, 9032 - Wondelgem	Nummer teller(s): 1SAG1105020355
Distributienetbeheerder installatie: Fluvius	
Datum uitvoering installatie: <input checked="" type="checkbox"/> Vóór 01/10/1981 <input type="checkbox"/> Tussen 01/10/1981 en 01/06/2020 <input type="checkbox"/> Vanaf 01/06/2020	
Type: <input checked="" type="checkbox"/> Wooneenheid <input type="checkbox"/> Niet-huishoudelijk <input type="checkbox"/> PV <input type="checkbox"/> Batterij <input type="checkbox"/> Laadpaal

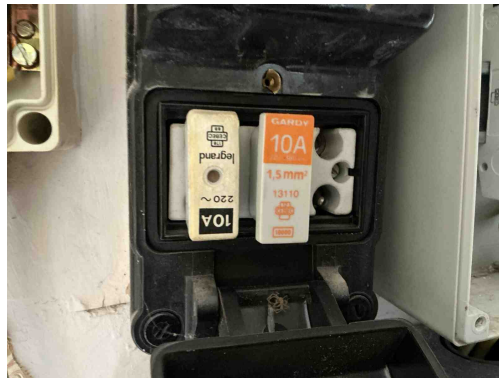
D08 - De nodige markeringen op de beveiligingstoestellen ontbreken of zijn onleesbaar (Boek 1: 5.3.5.5).

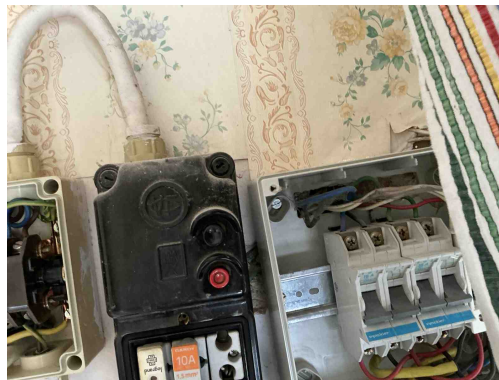
T21 - Het elektrisch materieel is niet geplaatst volgens de voorschriften van de fabrikant/ regels van goed vakmanschap . (Boek 1: 1.4.1.3)

Opmerking: Ophangvijzen af te dekken, meer dan 2 geleiders op 1 pool

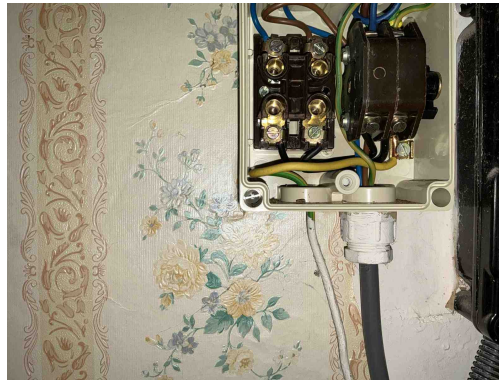
T21 - Het elektrisch materieel is niet geplaatst volgens de voorschriften van de fabrikant/ regels van goed vakmanschap . (Boek 1: 1.4.1.3)

Opmerking: Ophangvijzen af te dekken, meer dan 2 geleiders op 1 pool

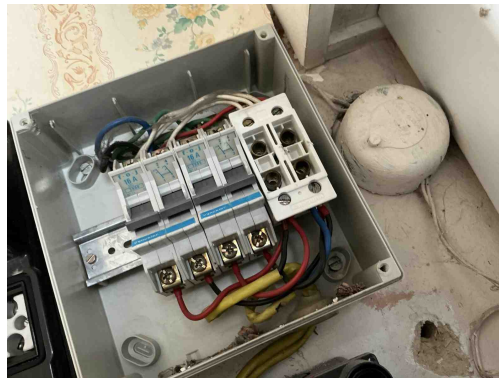
T21 - Het elektrisch materieel is niet geplaatst volgens de voorschriften van de fabrikant/ regels van goed vakmanschap . (Boek 1: 1.4.1.3)

Opmerking: Ophangvijzen af te dekken, meer dan 2 geleiders op 1 pool

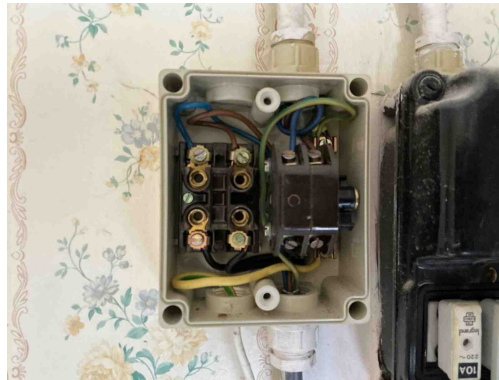
B30 - De houder van de beveiliging in een huishoudelijke ruimte is niet voorzien van aangepaste kalibreerelementen (Boek1: 5.3.5.5).

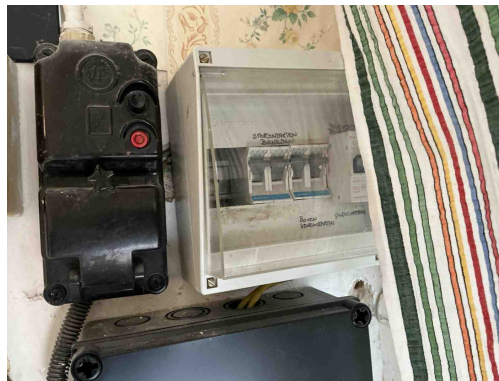
B06 - Het elektrisch verdeelbord heeft niet de minimale beschermingsgraad IPXX-B in een gewone ruimte (Boek 1: 4.2.2.3).

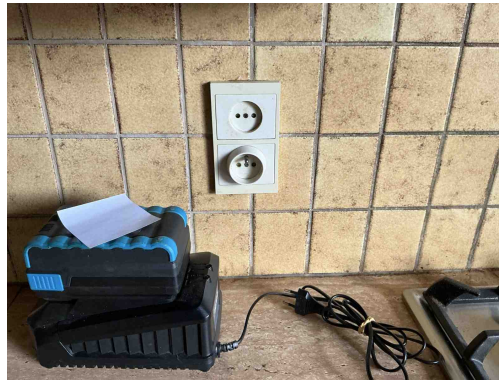
A20 - Er bevindt zich een contactdoos zonder beschermingsgeleider in de elektrische installatie. Deze is niet geplaatst achter een differentieelstroombeschermingsinrichting met grote (max. 30mA) of zeer grote (max. 10mA) gevoeligheid.

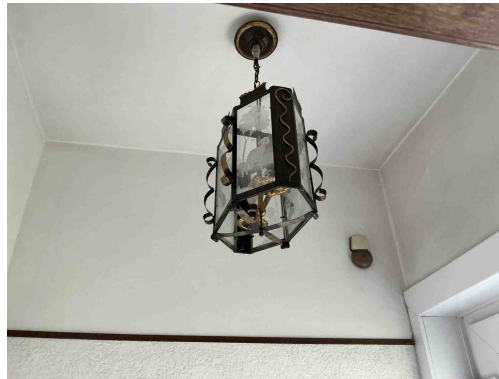
Klasse 0 toestel verboden
