Asbestinventarisatetest

Jozef Vervaeenestraat 101/0101, 9050 Gent

Attestnummer : 20231110-000217.000

Zone 1: Hoofdgebouw

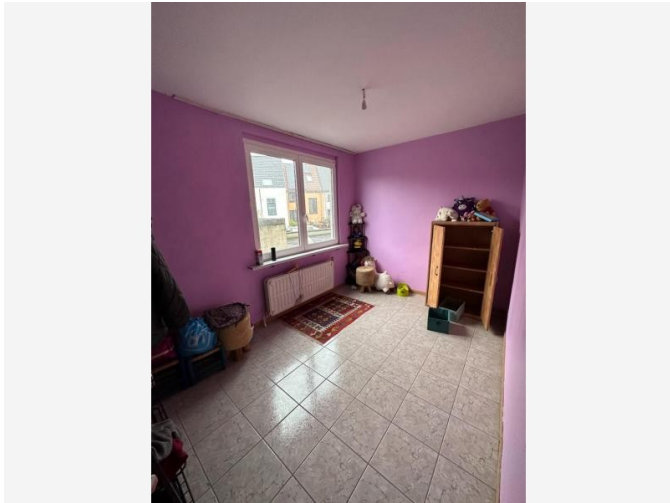
Fiche 2: Pleisterwerk muur

Geen asbest

Conclusie

#	Type	Referentie	Resultaat
2.1	Mengmonster	LR-JOZ101-ST1	Geen asbest

Beschrijving	Pleisterwerk muur
Omgeving	Binnen
Primaire drager	Binnenwand
Bindmiddel van materiaal	Gips - kalk

Gebondenheid op basis van bindmiddel	Niet-hechtgebonden
Hoeveelheid (oppervlakte - dikte - aantal)	• 150,00 m ² - 2,00 cm - 1 stuk
Totaal volume	3,00 m ³
Identificatiemethode	Vaststelling met monstername
Destructieve handeling voor identificatie	Nee
