**Verlag huishoudelijke elektrische installatie op laagspanning en zeer lage spanning****Algemeen:**

Referentie: 003-20260519-02	Datum controle: 19/05/2026
Keurder: 003

Eigenaar:	Onbekend	EAN-code:	541448820051775474
Adres installatie:	Savaanstraat 40, 9000 - Gent	Nummer teller(s):	1SAG1200122808
		Distributienetbeheerder installatie:	Fluvius
Datum uitvoering installatie:	<input checked="" type="checkbox"/> Vóór 01/10/1981 <input type="checkbox"/> Tussen 01/10/1981 en 01/06/2020 <input type="checkbox"/> Vanaf 01/06/2020		
Type:	<input checked="" type="checkbox"/> Wooneenheid <input type="checkbox"/> Niet-huishoudelijk <input type="checkbox"/> PV <input type="checkbox"/> Batterij <input type="checkbox"/> Laadpaal

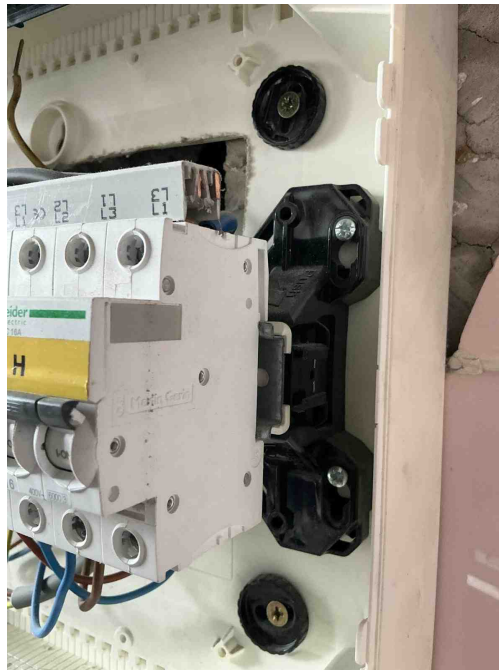
T21 - Het elektrisch materieel is niet geplaatst volgens de voorschriften van de fabrikant/ regels van goed vakmanschap . (Boek 1: 1.4.1.3)

Opmerking: Ophangvijzen bord niet afgedekt, kamaansluiting niet afgedekt, beide kanten aardingsonderbreker gebruikt voor aansluiting beschermingsgeleider

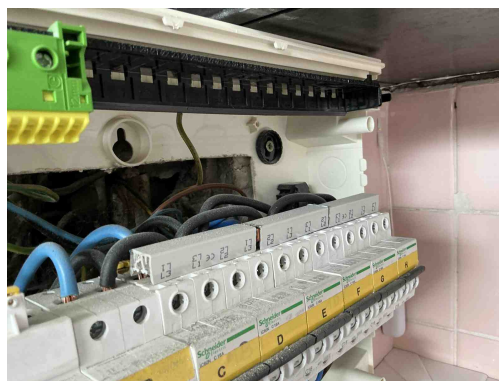
T21 - Het elektrisch materieel is niet geplaatst volgens de voorschriften van de fabrikant/ regels van goed vakmanschap . (Boek 1: 1.4.1.3)

Opmerking: Ophangvijzen bord niet afgedekt, kamaansluiting niet afgedekt, beide kanten aardingsonderbreker gebruikt voor aansluiting beschermingsgeleider

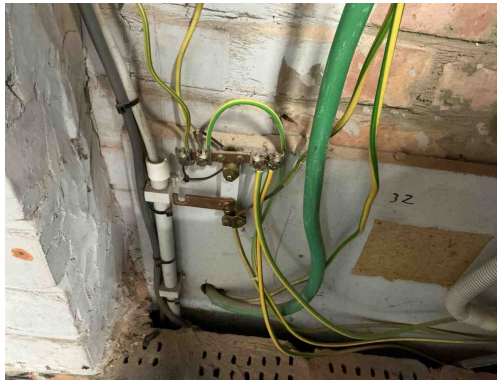
T21 - Het elektrisch materieel is niet geplaatst volgens de voorschriften van de fabrikant/ regels van goed vakmanschap . (Boek 1: 1.4.1.3)

Opmerking: Ophangvijzen bord niet afgedekt, kamaansluiting niet afgedekt, beide kanten aardingsonderbreker gebruikt voor aansluiting beschermingsgeleider

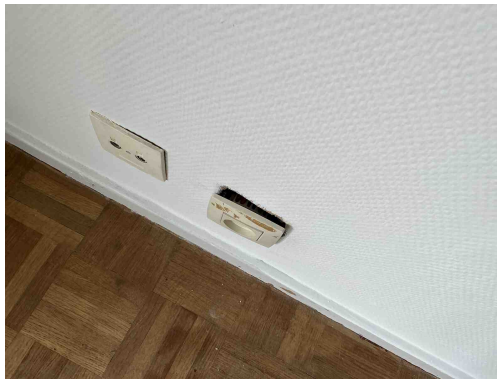
T10 - Bepaalde contactdozen en/of schakelaars zijn niet degelijk bevestigd (Boek 1: 1.4.1.3).

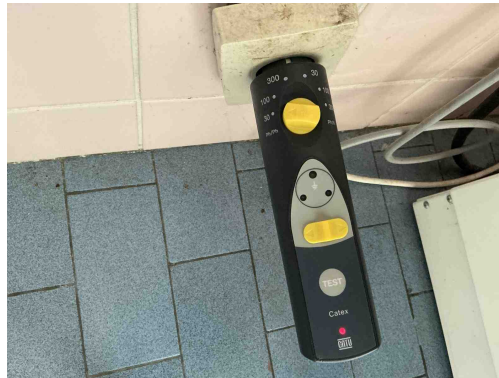
T12 - De contactdozen bezitten geen aangesloten aardingscontact (Boek 1: 4.2.2.3/5.3.5.2).

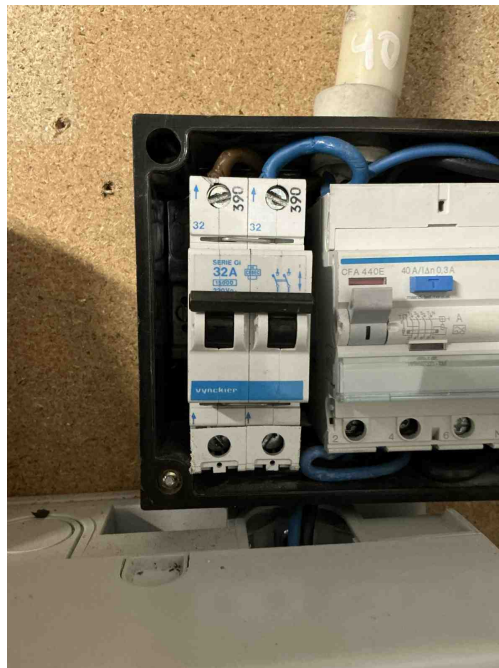
D08 - De nodige markeringen op de beveiligingstoestellen ontbreken of zijn onleesbaar (Boek 1: 5.3.5.5).
