Asbestinventarisattest

Tuinwijk Jan Verhaegen 66, 9820 Merelbeke-Melle

Attestnummer : **20250224-000285.000**
Uitgegeven op : **24.02.2025**
Geldig tot : **Onbeperkt** (tenzij de toestand wijzigt)

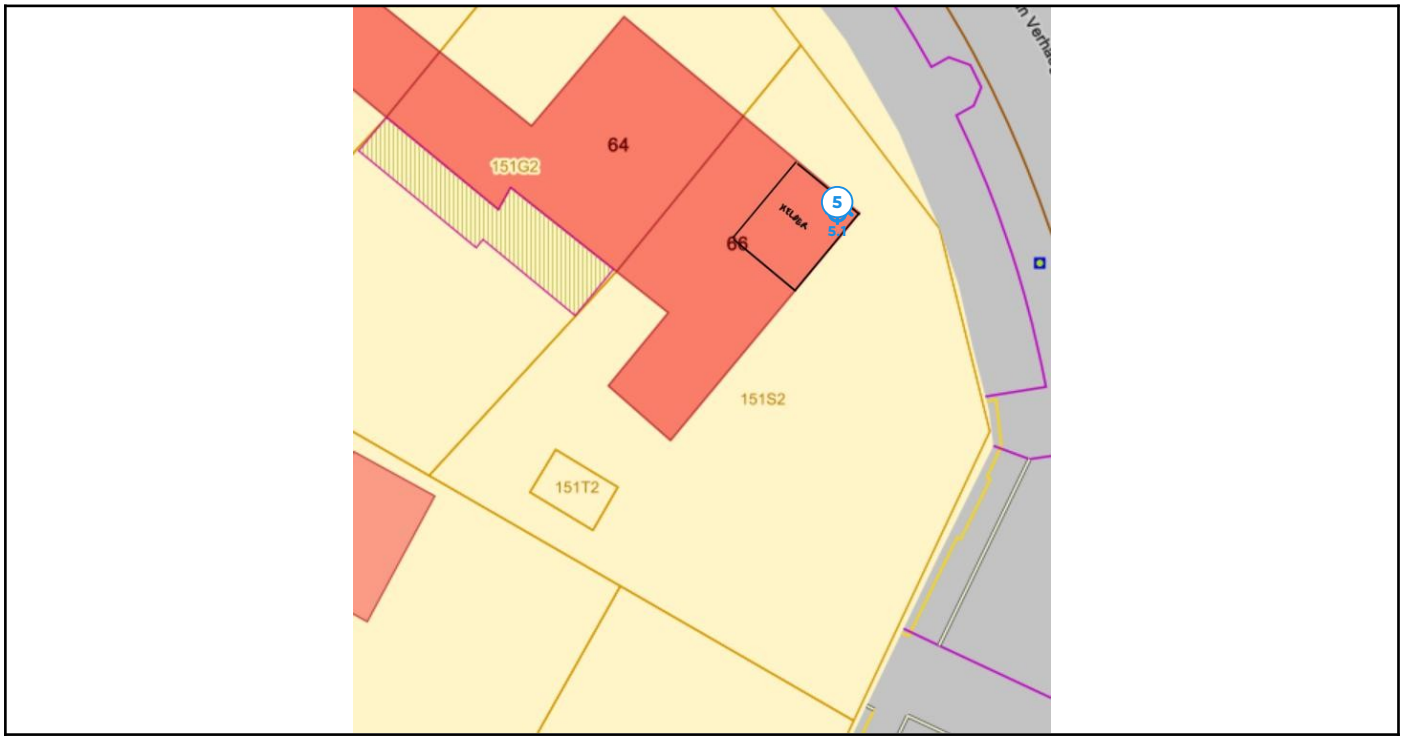
Plan 1.1: Schets V-1

Beschrijving	Type	Actie
5. Dichtingsvoegen tussen hout en glas kelderraam	Geen asbest	-
5.1 Code: 102	Puntmonster	-

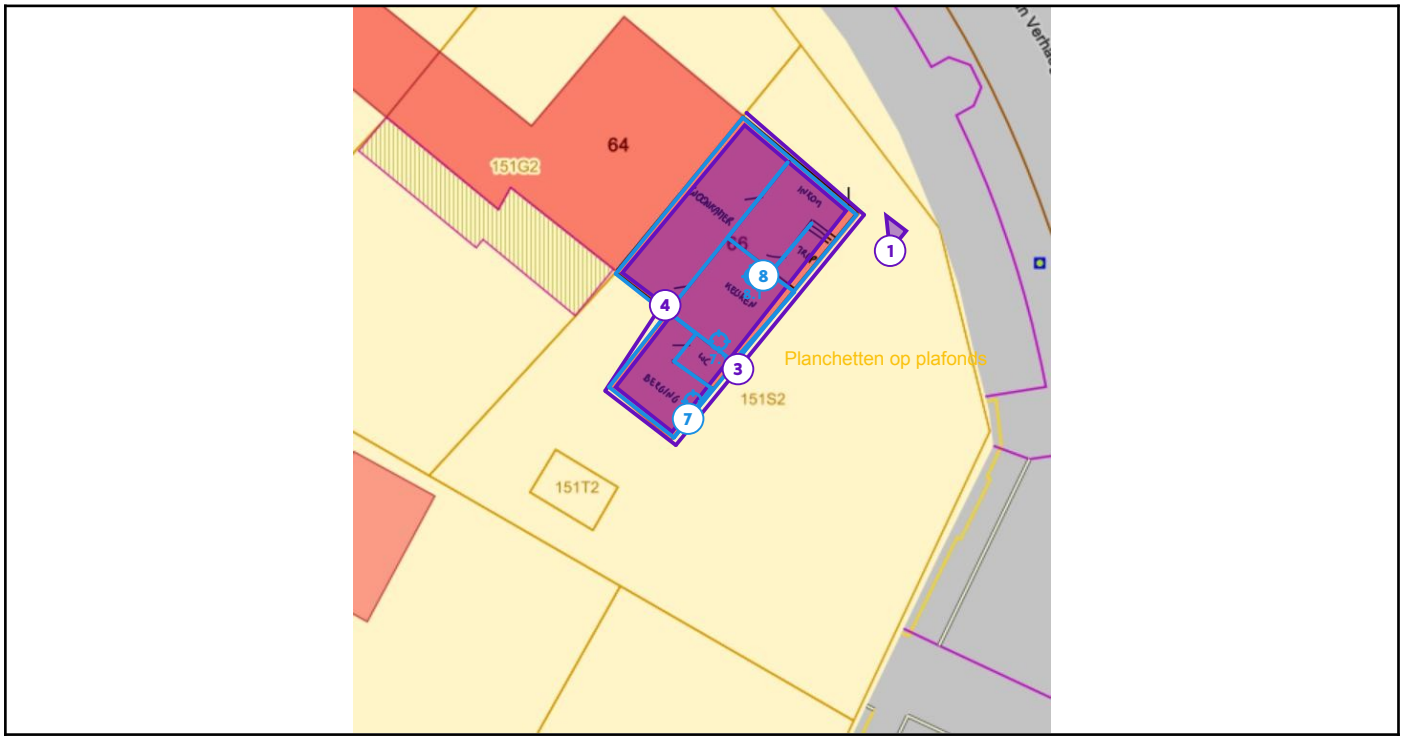
Plan 1.2: Schets V0

Beschrijving	Type	Actie
1. Putdeksel voordeur	Beperking	-
3. Dichtingsvoegen buitenschrijnwerk	Advies	-
4. Vloeren woning	Advies	-
6. Pleister plafonds woning	Geen asbest	-
7. Pleister muren woning	Geen asbest	-
7.1 Code: 104	Mengmonster	-
8. Geluidslap onder afwasbak in keuken	Geen asbest	-
8.1 Code: 101	Puntmonster	-

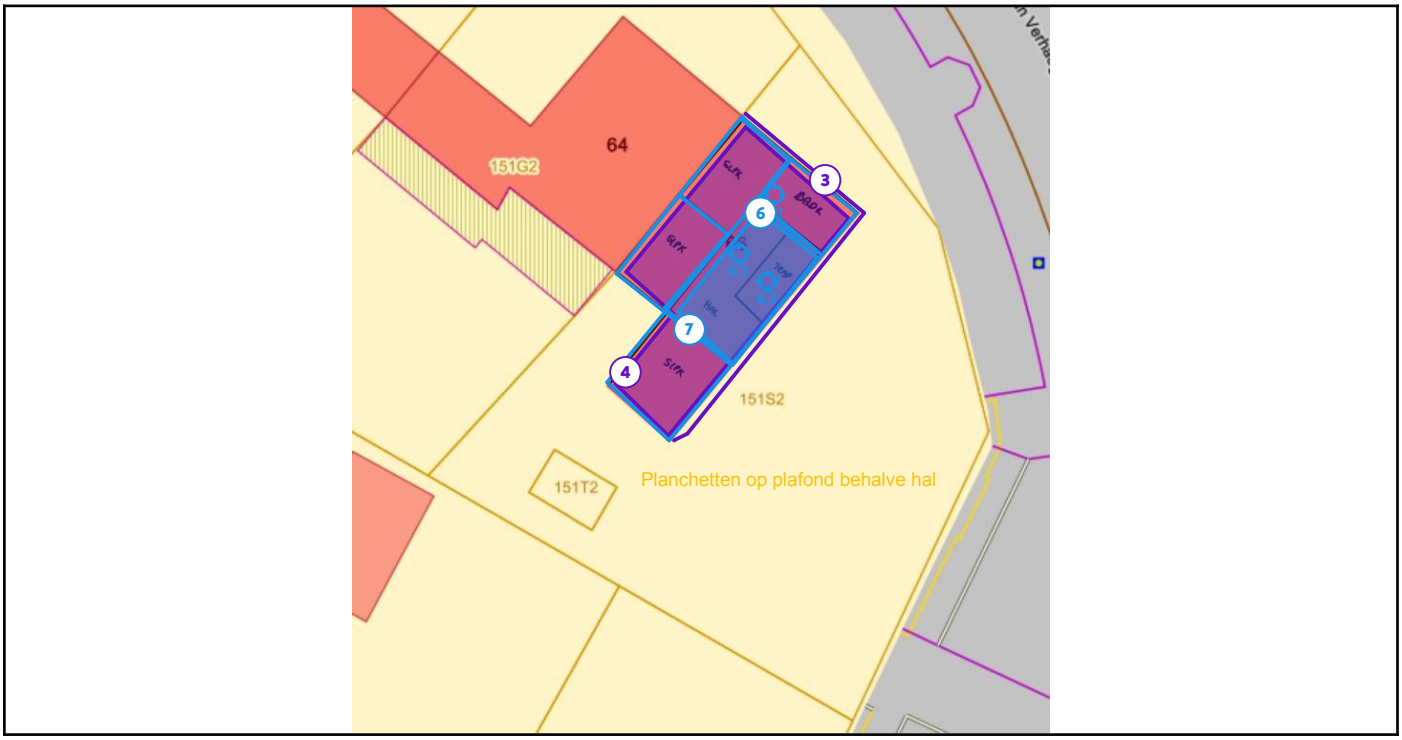
Plan 1.3: Schets V1

Beschrijving	Type	Actie
3. Dichtingsvoegen buitenschrijnwerk	Advies	-
4. Vloeren woning	Advies	-
6. Pleister plafonds woning	Geen asbest	-
6.1 Code: 103	Mengmonster	-
7. Pleister muren woning	Geen asbest	-
7.1 Code: 104	Mengmonster	-

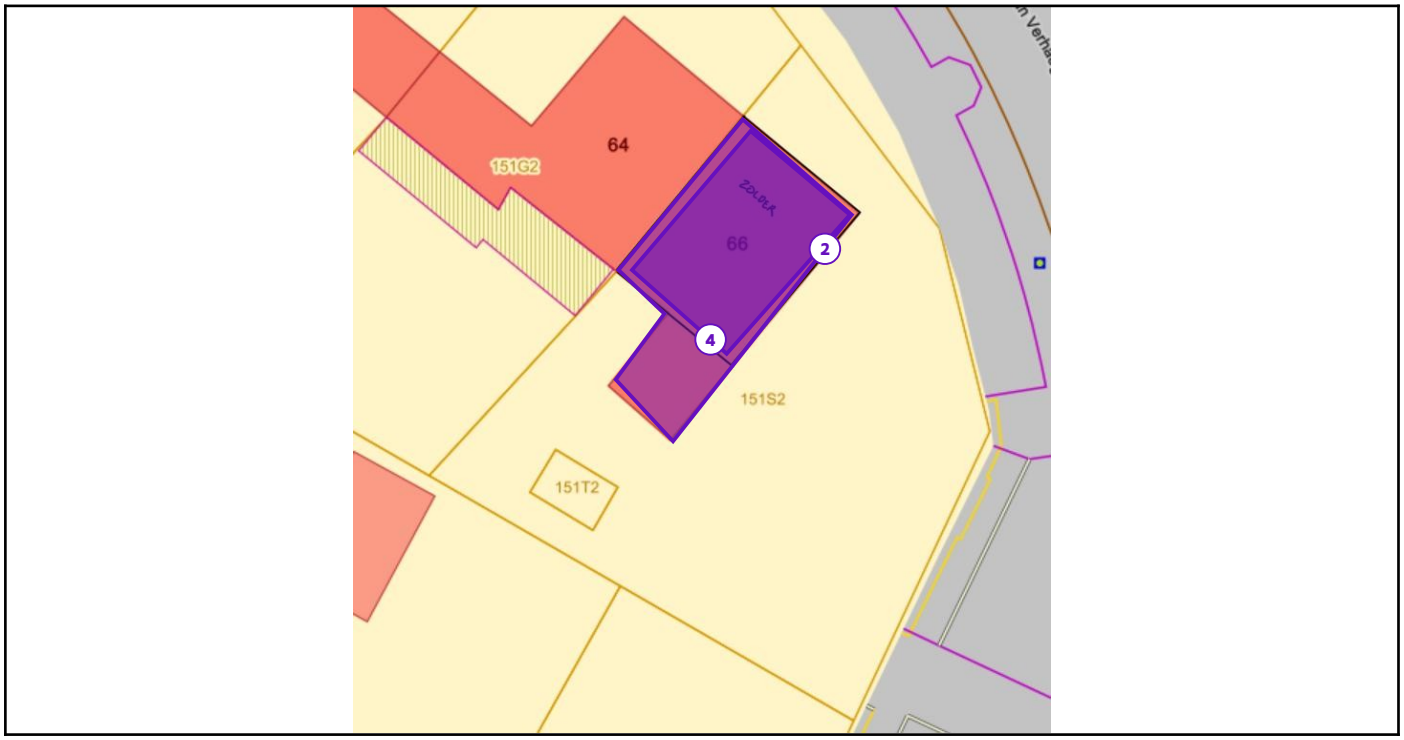
Plan 1.4: Schets V2

Beschrijving	Type	Actie
2. Onderdak woning	Advies	-
4. Vloeren woning	Advies	-

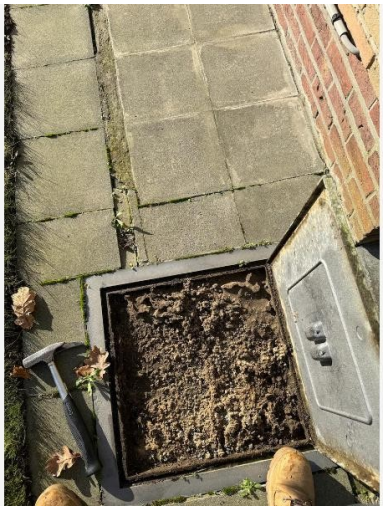
Fiche 1: Putdeksel voordeur

Tijdelijke beperking

Reden: Gewicht en roest

Uitleg van de asbestdeskundige: Het onderste deksel kon niet opgehoffen worden

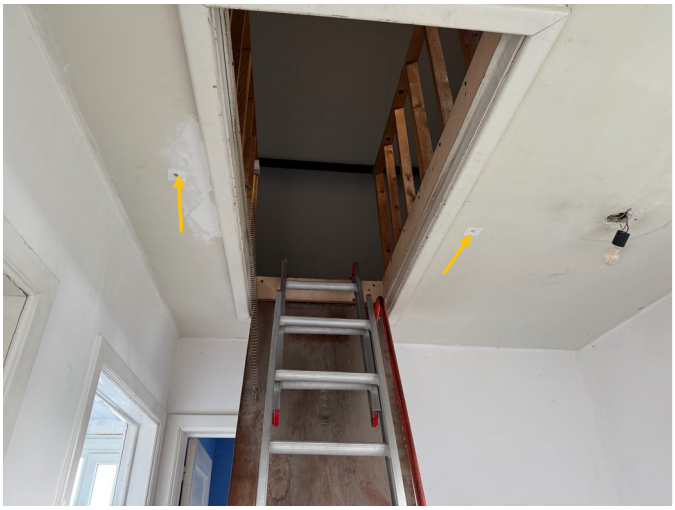
Fiche 6: Pleister plafonds woning

Geen asbest

#	Type	Referentie	Resultaat
6.1	Mengmonster	103	Geen asbest

Beschrijving	Pleister plafonds woning
Omgeving	Binnen
Primaire drager	Plafond
Bindmiddel van materiaal	Gips - kalk
Gebondenheid op basis van bindmiddel	Niet-hechtgebonden
Hoeveelheid (oppervlakte - dikte - aantal)	• 5,00 m^2 - 1,00 cm - 1 stuk
Totaal volume	0,05 m^3
Identificatiemethode	Vaststelling met monstername
Destructieve handeling voor identificatie	Nee
Opmerking	Op het volledig gelijkvloers en op het 1ste verdiep, behalve de hal, zijn er PVC planchetten aanwezig op het plafond. De staalname kon dus enkel plaatsvinden in de hal.
