Asbestinventarisattest

Adolf Van Ooteghemstraat 41, 9050 Gent

Attestnummer : **20240226-000057.000**
Uitgegeven op : **26.02.2024**
Geldig tot : **26.02.2034**

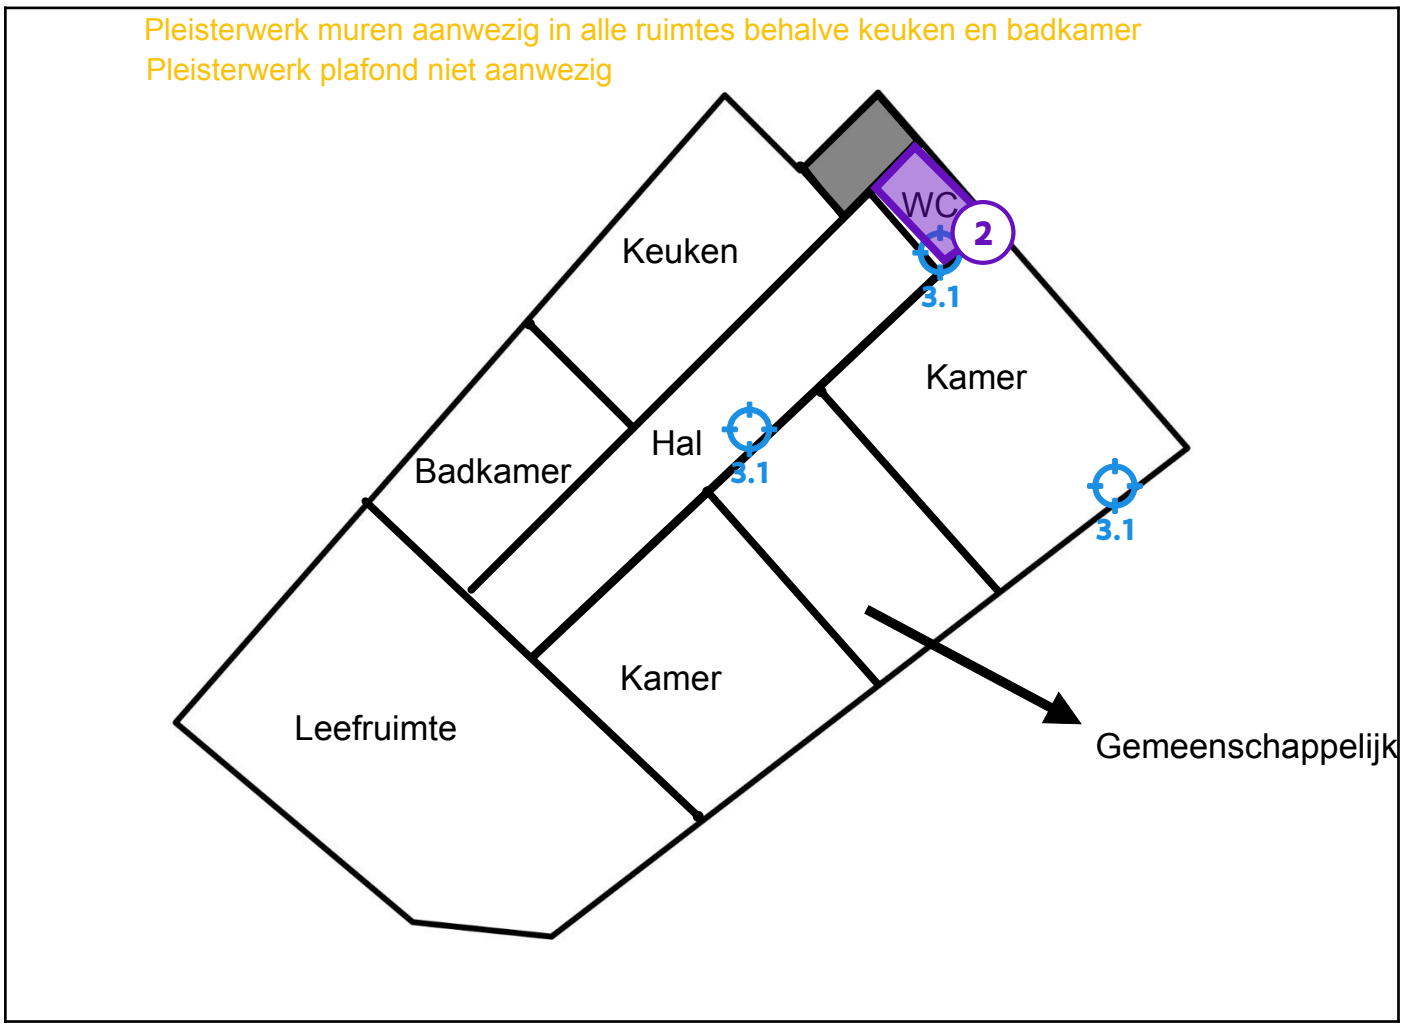
Plan 1.1: Verdieping 2

Beschrijving	Type	Actie
1. Pleisterwerk plafond	Advies	-
2. Vloertegels	Advies	-
3. Pleister muren	Geen asbest	-
3.1 Code: S1.1	Mengmonster	-

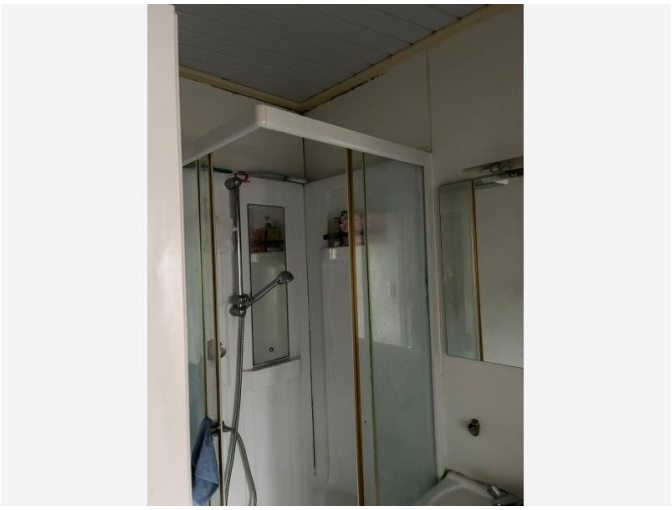
Fiche 1: Pleisterwerk plafond

Geen pleisterwerk vast te stellen op de plafonds, alle plafonds zijn afgewerkt met gyprocplaten, houtplaten, pvc-platen, ...

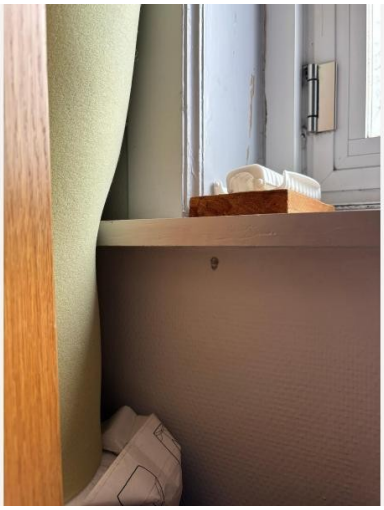
Fiche 3: Pleister muren

Geen asbest

#	Type	Referentie	Resultaat
3.1	Mengmonster	S1.1	Geen asbest

Beschrijving	Pleister muren
Omgeving	Binnen
Primaire drager	Binnenwand
Bindmiddel van materiaal	Gips - kalk
