Asbestinventarisattest

Voormuide 56, 9000 Gent

Attestnummer : **20251222-000142.000**
Uitgegeven op : **22.12.2025**
Geldig tot : **Onbeperkt** (tenzij de toestand wijzigt)

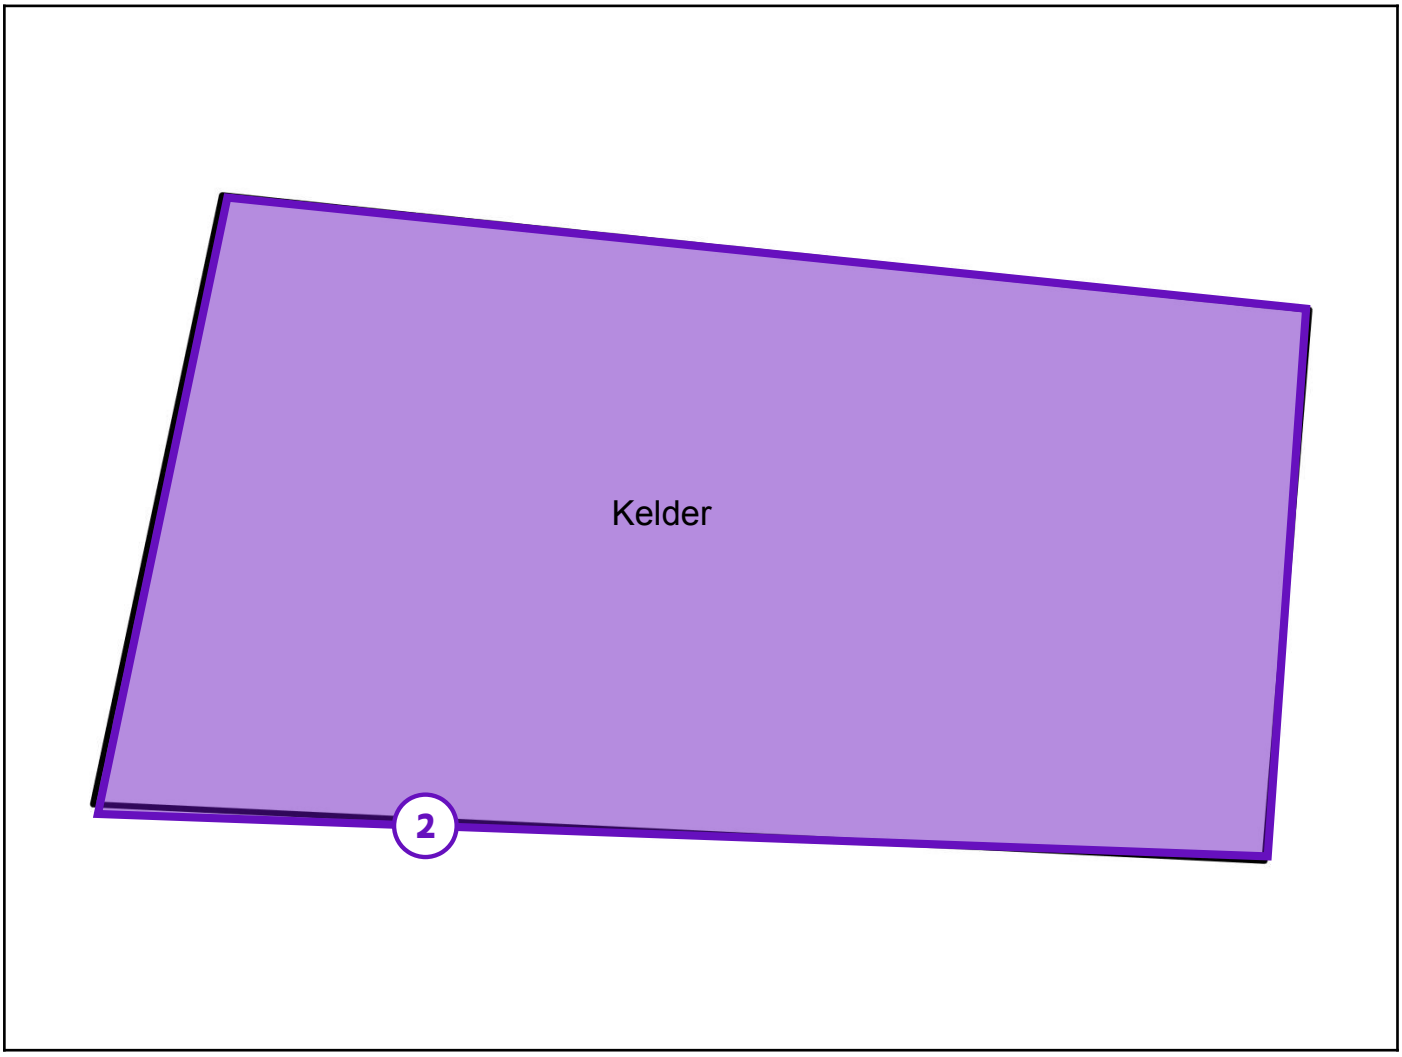
Plan 1.1: kelder

Beschrijving	Type	Actie
2. Kelder onder water	Beperking	-

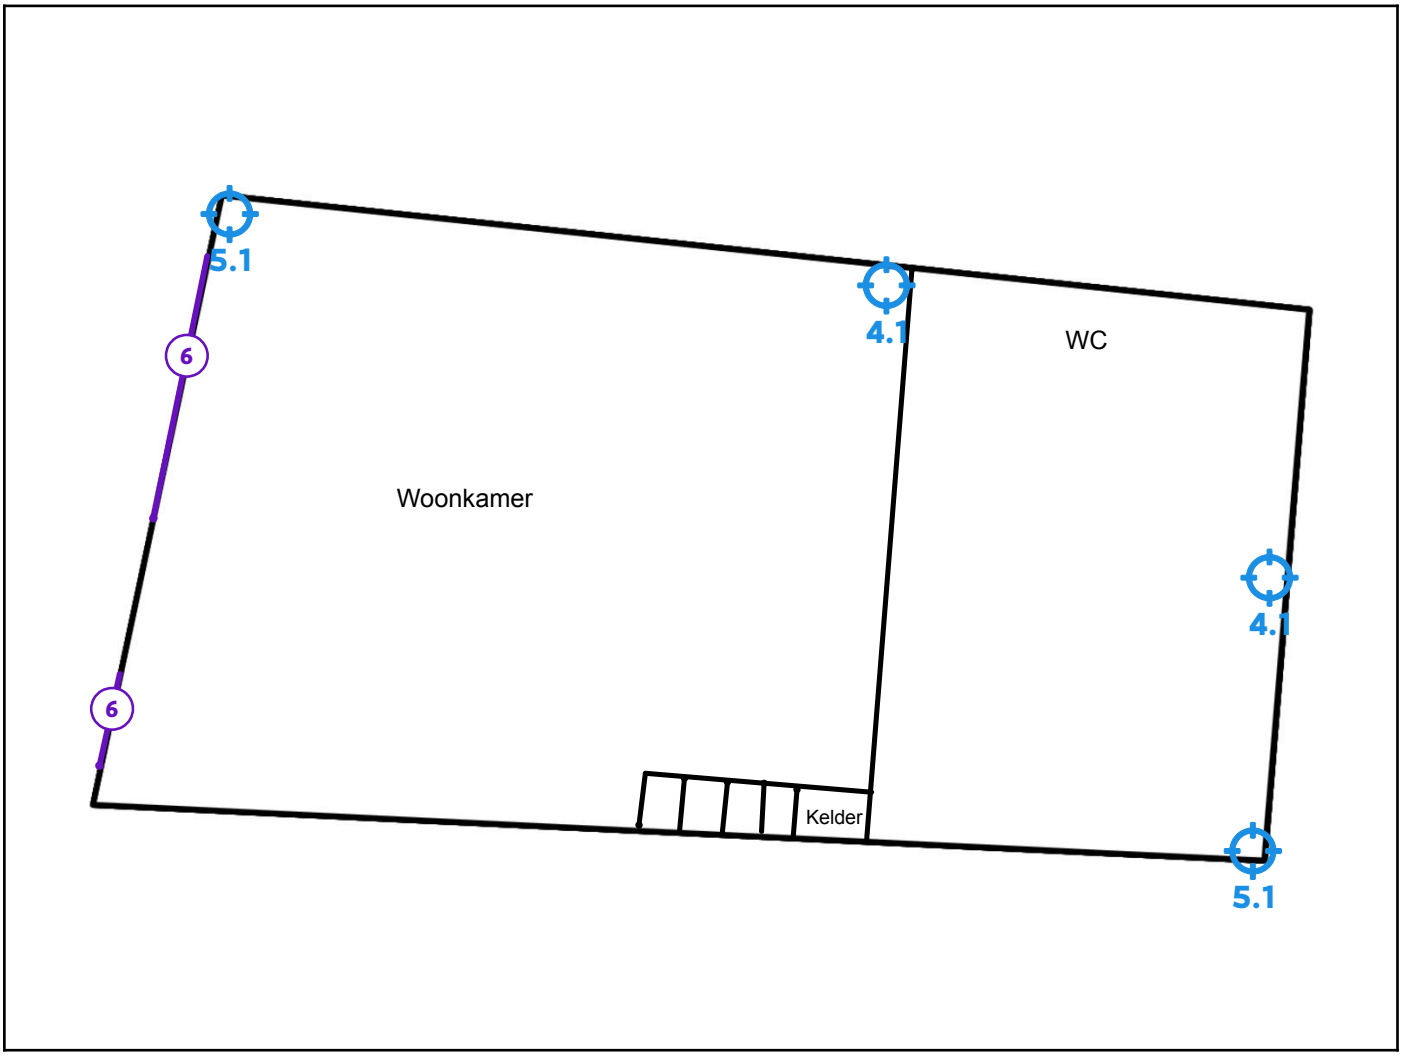
Plan 1.2: Plan gelijkvloers

Beschrijving	Type	Actie
4. Pleisterwerk plafond	Geen asbest	-
4.1 Code: P126-M002	Mengmonster	-
5. Pleisterwerk wand	Geen asbest	-
5.1 Code: P126-MOO1	Mengmonster	-
6. Afdichtingsmateriaal (mastiek, kit, ..) aan schrijnwerk	Overige ruimte of materiaal	-

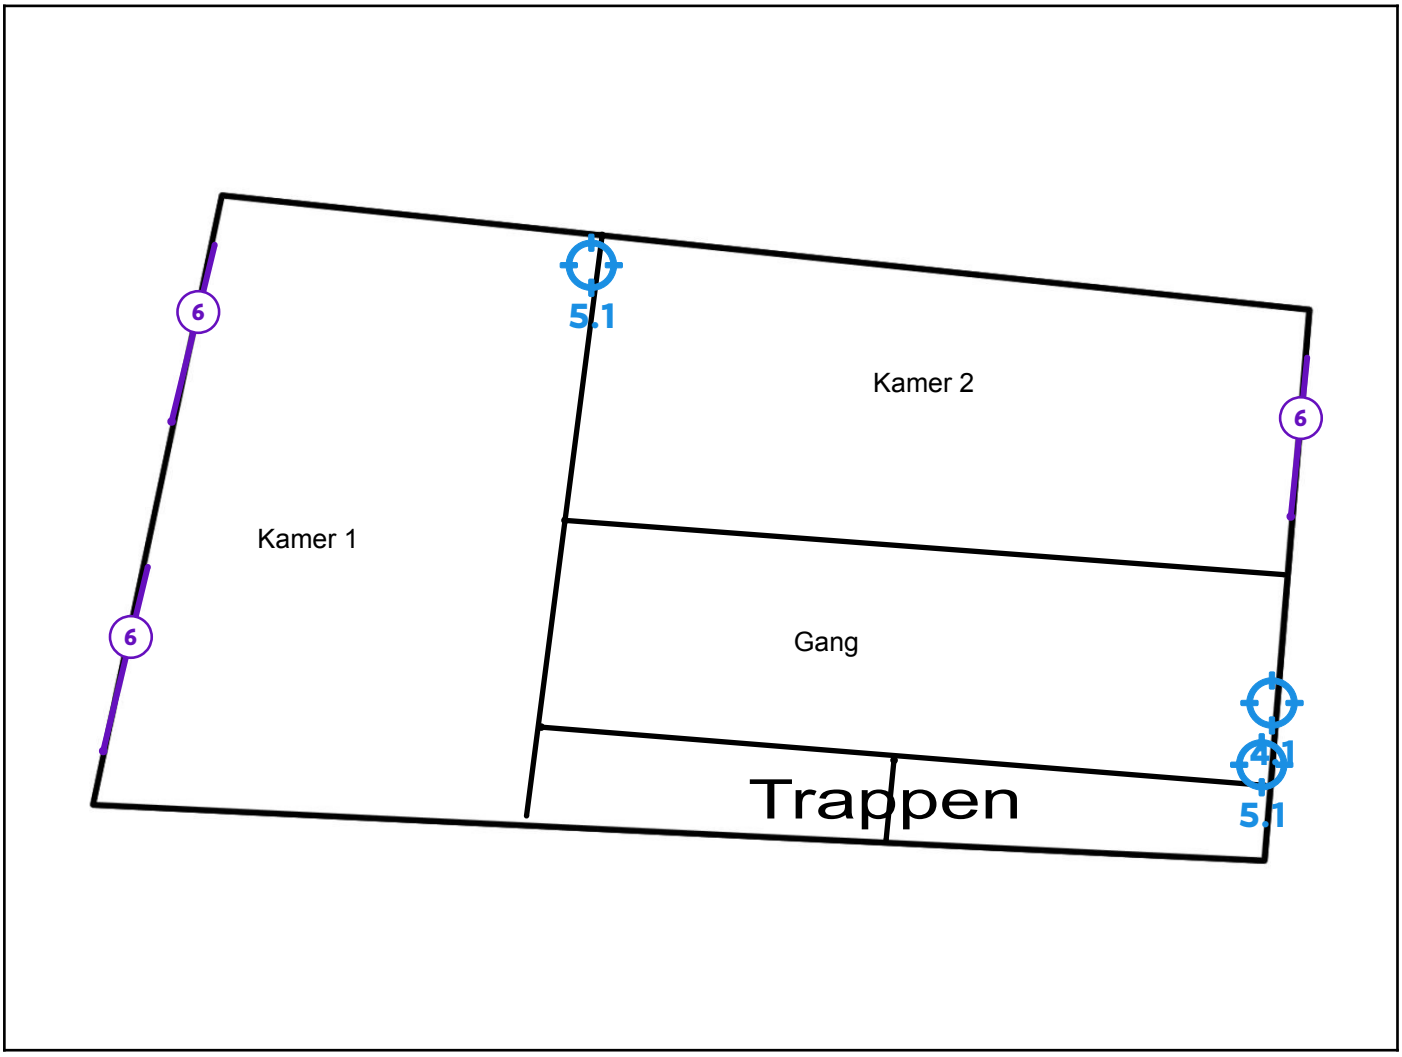
Plan 1.3: Plan verdieping

Beschrijving	Type	Actie
4. Pleisterwerk plafond	Geen asbest	-
4.1 Code: P126-M002	Mengmonster	-
5. Pleisterwerk wand	Geen asbest	-
5.1 Code: P126-MOO1	Mengmonster	-
6. Afdichtingsmateriaal (mastiek, kit, ..) aan schrijnwerk	Overige ruimte of materiaal	-

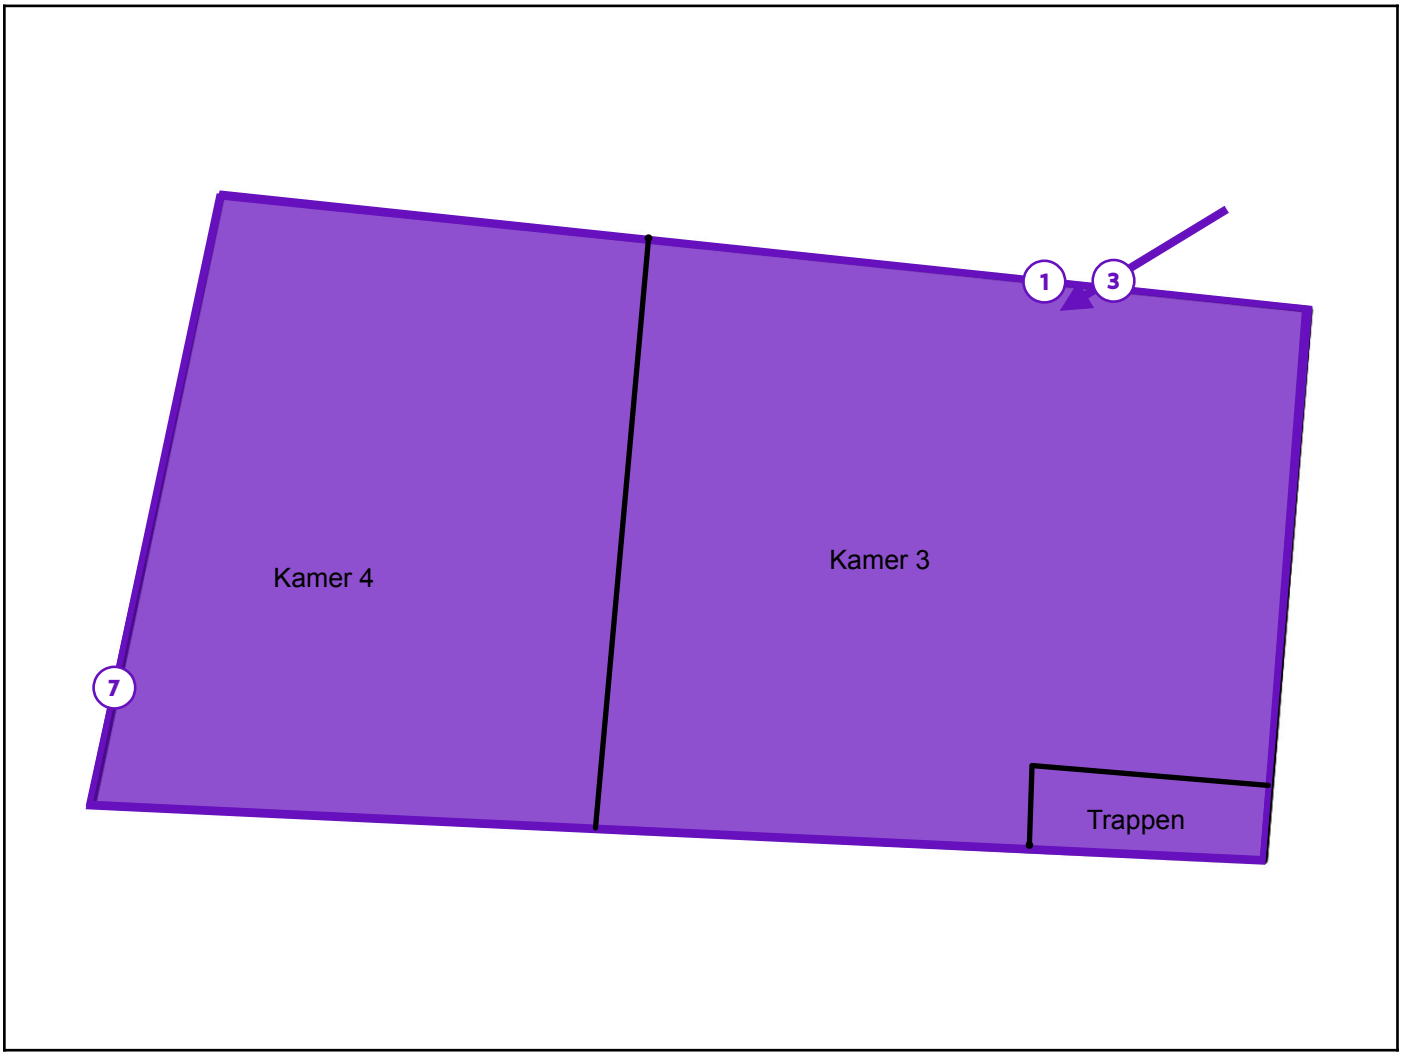
Plan 1.4: Plan 2e verdiep

Beschrijving	Type	Actie
1. Onderdak niet waarneembaar	Beperking	-
3. Schoorsteen rookgaskanaal	Beperking	-
7. Dakbedekking	Overige ruimte of materiaal	-

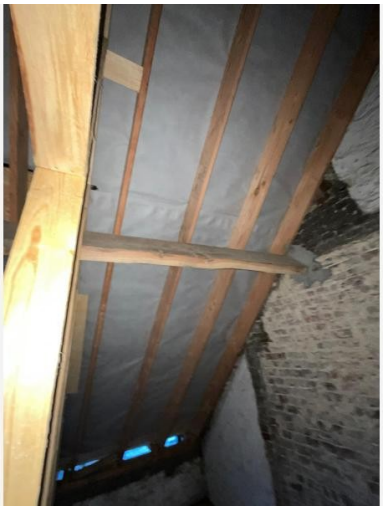
Fiche 1: Onderdak niet waarneembaar

Tijdelijke beperking

Reden: Het te onderzoeken materiaal situeert zich hoger dan 3,50 m te rekenen vanaf een veilige ondergrond

Uitleg van de asbestdeskundige: Het onderdak is niet waarneembaar vanwege de hoogte, die meer dan 3,5 meter bedraagt. Door de afwerkingsgraad aan de binnenzijde van de bovenste verdieping is het onderdak niet zichtbaar of inspecteerbaar. We hebben geprobeerd een dakpan op te tillen om het onderdak te inspecteren, maar dit is niet gelukt. Alleen destructief onderzoek kan bepalen of het onderdak al dan niet asbesthoudend is (type menuiserite).

(Asbest)materiaal	Plaat, paneel, tablet - Type Menuiserite
Karakterisatie	Asbest (verdacht)
Primaire drager	Schuin dak

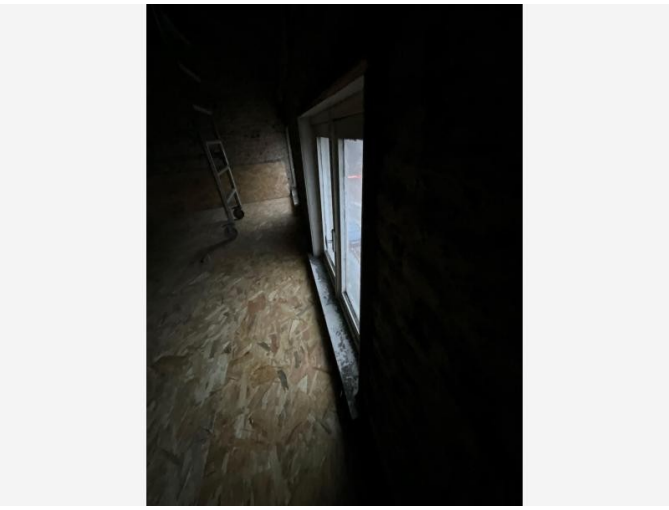
Beschrijving	Notitie	Terug te vinden op plannen
Fiche 6: Afdichtingsmateriaal (mastiek, kit, ..) aan schrijnwerk	Afdichtingsmateriaal (mastiek, kit, voegsel, ..) toegepast aan of rond het schrijnwerk. Luchtdichting, waterdichting of esthetische afwerking tussen schrijnwerk en omliggende constructiedelen. Tijdens de inspectie werd het aanwezige afdichtingsmateriaal visueel beoordeeld. De afdichtingen bestaan uit recente elastische siliconenkitten en/of moderne polymeerkitten. Er werden geen tekenen vastgesteld van oud, bros of bitumineus mastiekmateriaal dat typerend is voor asbesthoudende toepassingen. Niet-asbestverdacht. Het aangetroffen materiaal is van recente datum en vertoont geen kenmerken van historische asbesthoudende afdichtingen. Geen specifieke maatregelen nodig. Bij toekomstige renovaties of vervangingen kan standaard voorzichtigheid worden toegepast om beschadiging van oude lagen of onderliggende materialen te vermijden.	Plan 1.2: Plan gelijkvloers Plan 1.3: Plan verdieping
