Asbestinventarisattest

Sint-Gerolfstraat 3, 9031 Gent

Attestnummer : **20261020-000216.004**
Uitgegeven op : **28.10.2026**
Geldig tot : **28.10.2031**

Niet-asbestveilig

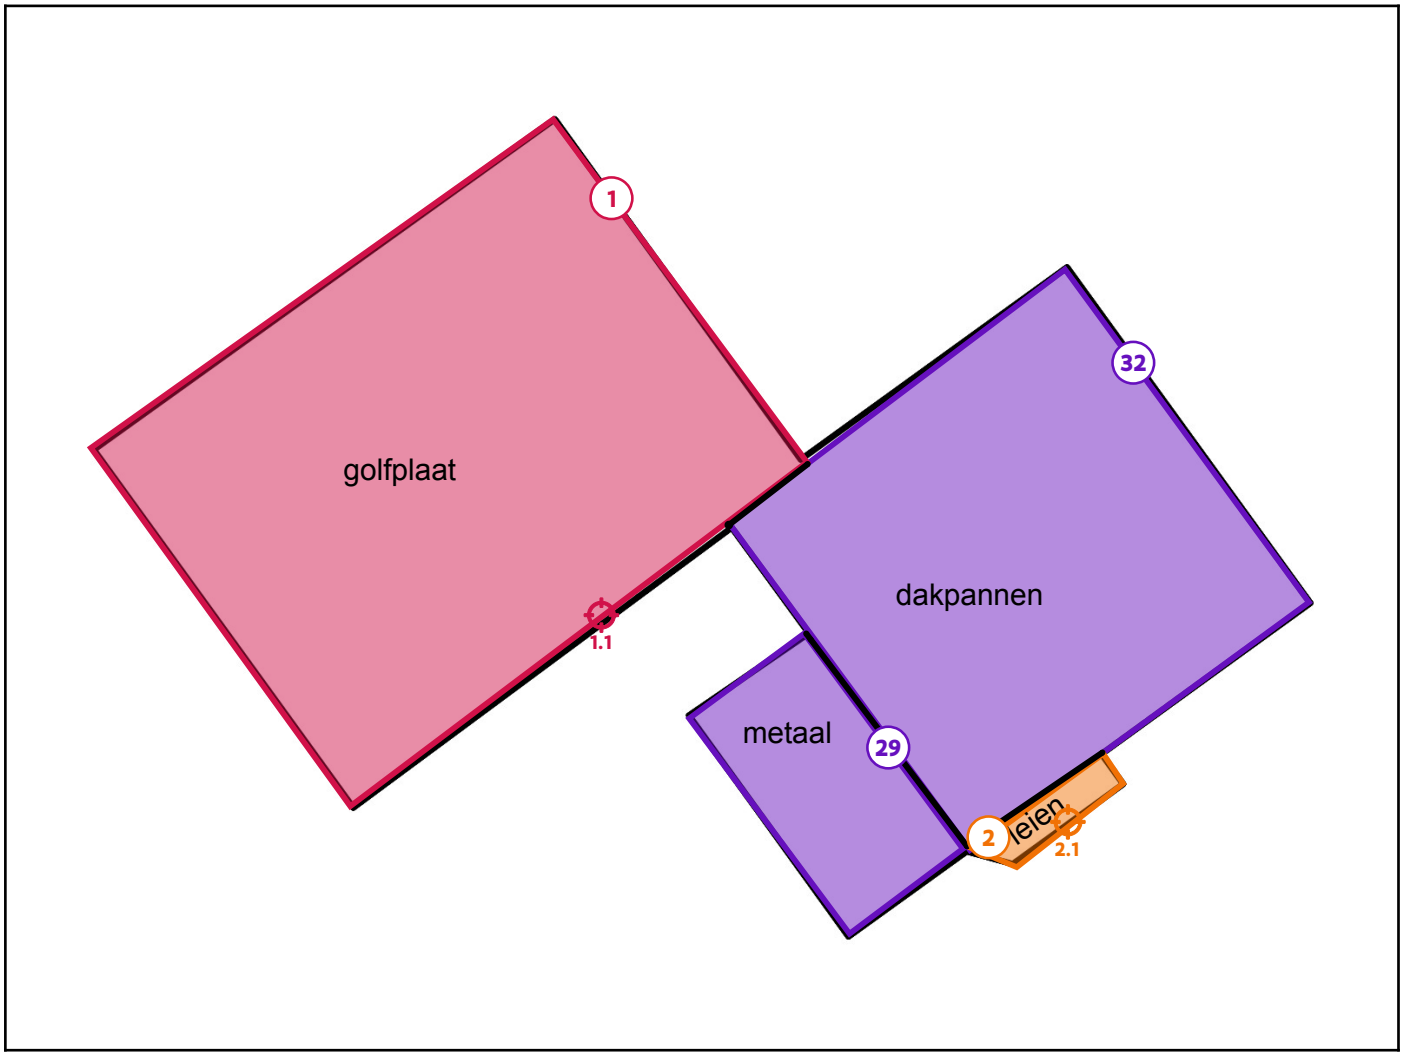
Plan 1.11: Hoofdgebouw plan

Beschrijving	Type	Actie
1. Golfplaten werkhuis (met staalname)	Asbestmateriaal	Dringend verwijderen
1.1 Code: M17 - golfplaten	Puntmonster	-
2. Daklei - woning	Asbestmateriaal	Verwijderen
2.1 Code: M05 - daklei	Puntmonster	-
29. Dak bekleding Plat dak	Overige ruimte of materiaal	-
32. Dakbedekking niet verdacht.	Overige ruimte of materiaal	-

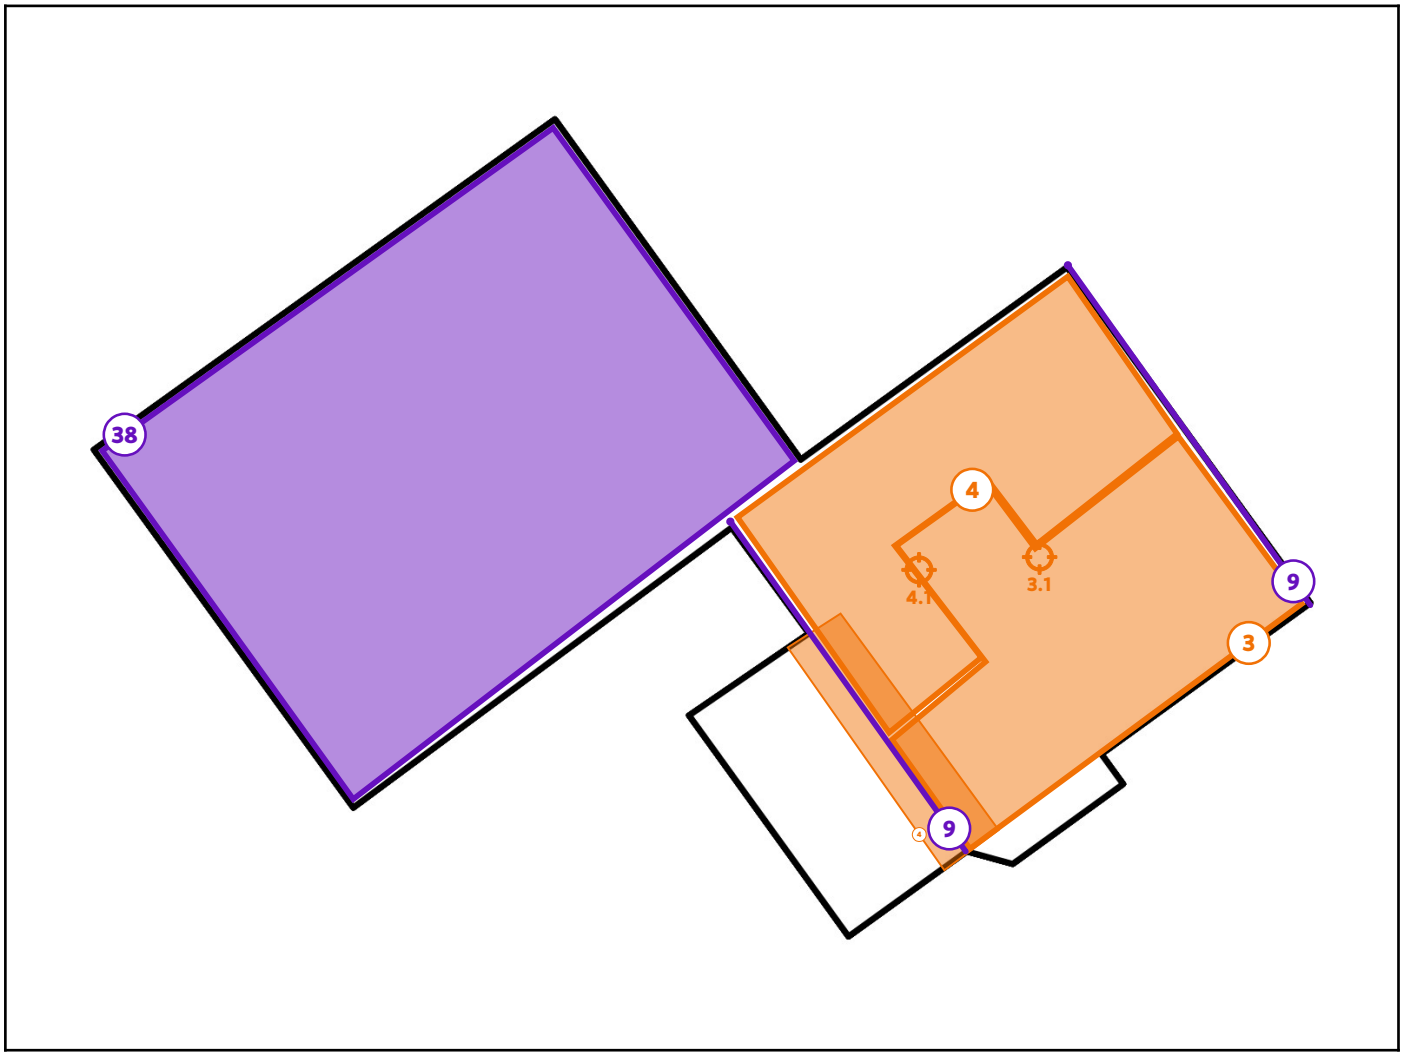
Plan 1.12: Hoofdgebouw plan

Beschrijving	Type	Actie
3. geel - Onderdak (staalname)	Asbestmateriaal	Maatregelen nemen
3.1 Code: M03A - onderdak	Puntmonster	-
4. grijs - Onderdak (staalname)	Asbestmateriaal	Maatregelen nemen
4.1 Code: M03 - ONDERDAK	Puntmonster	-
9. Dakgoot bevat niet asbestverdachte laag	Advies	-
38. onderdak werkplaats (niet aanwezig)	Overige ruimte of materiaal	-

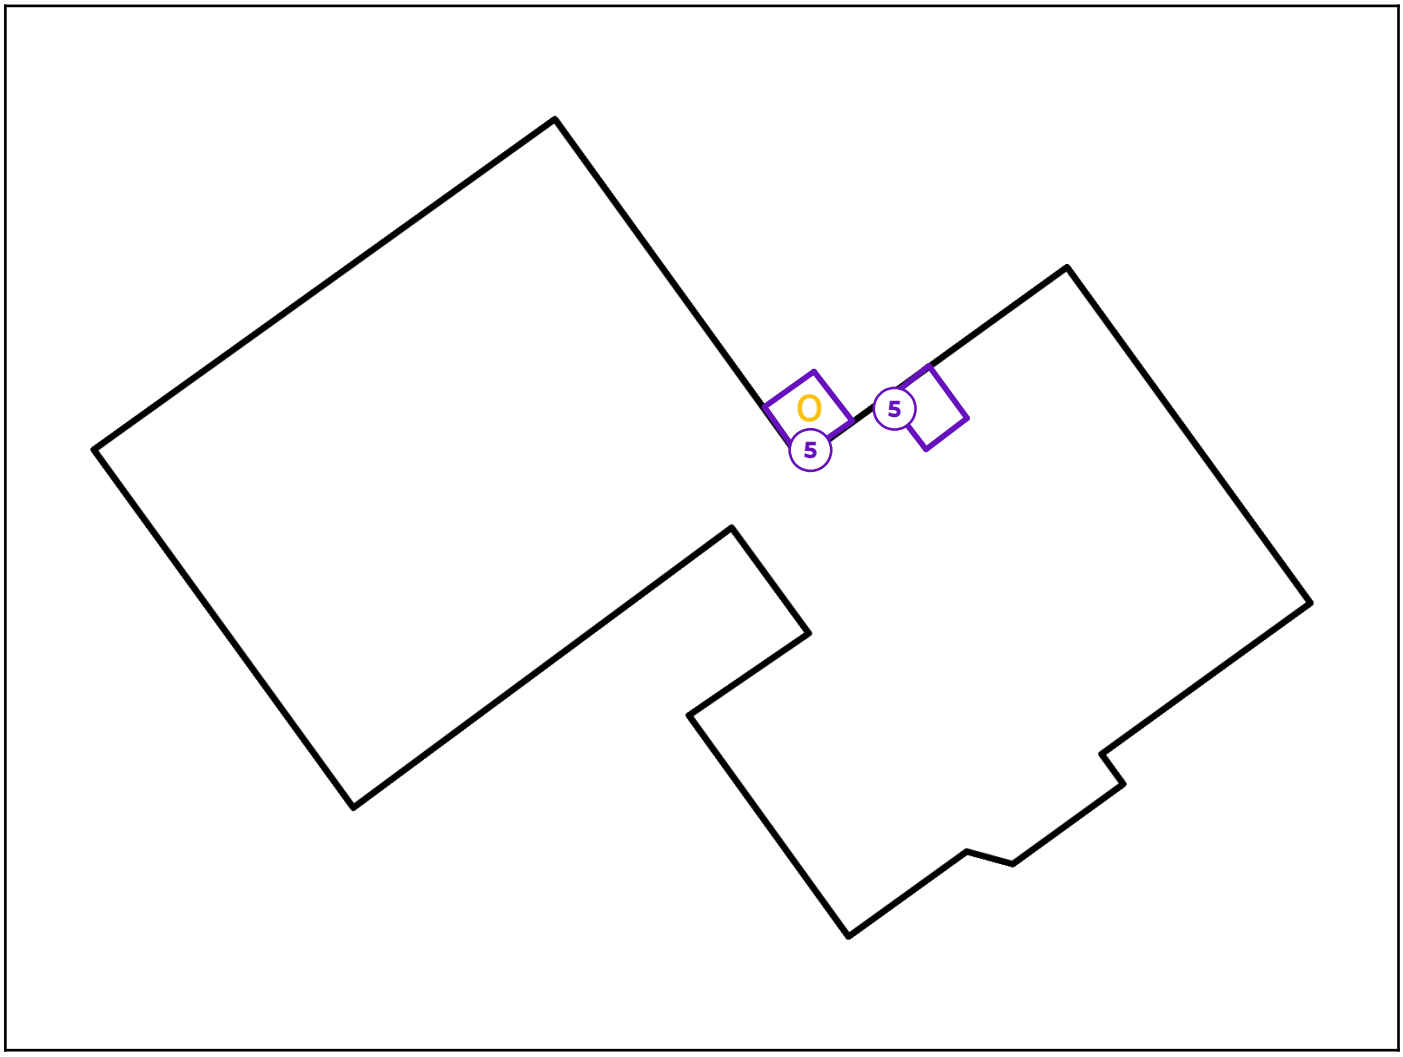
Plan 1.13: Hoofdgebouw plan

Beschrijving	Type	Actie
5. Schouw op het dak (beperkingsfiche)	Beperking	-
30. rookgaskanaal (niet verdacht)	Overige ruimte of materiaal	-

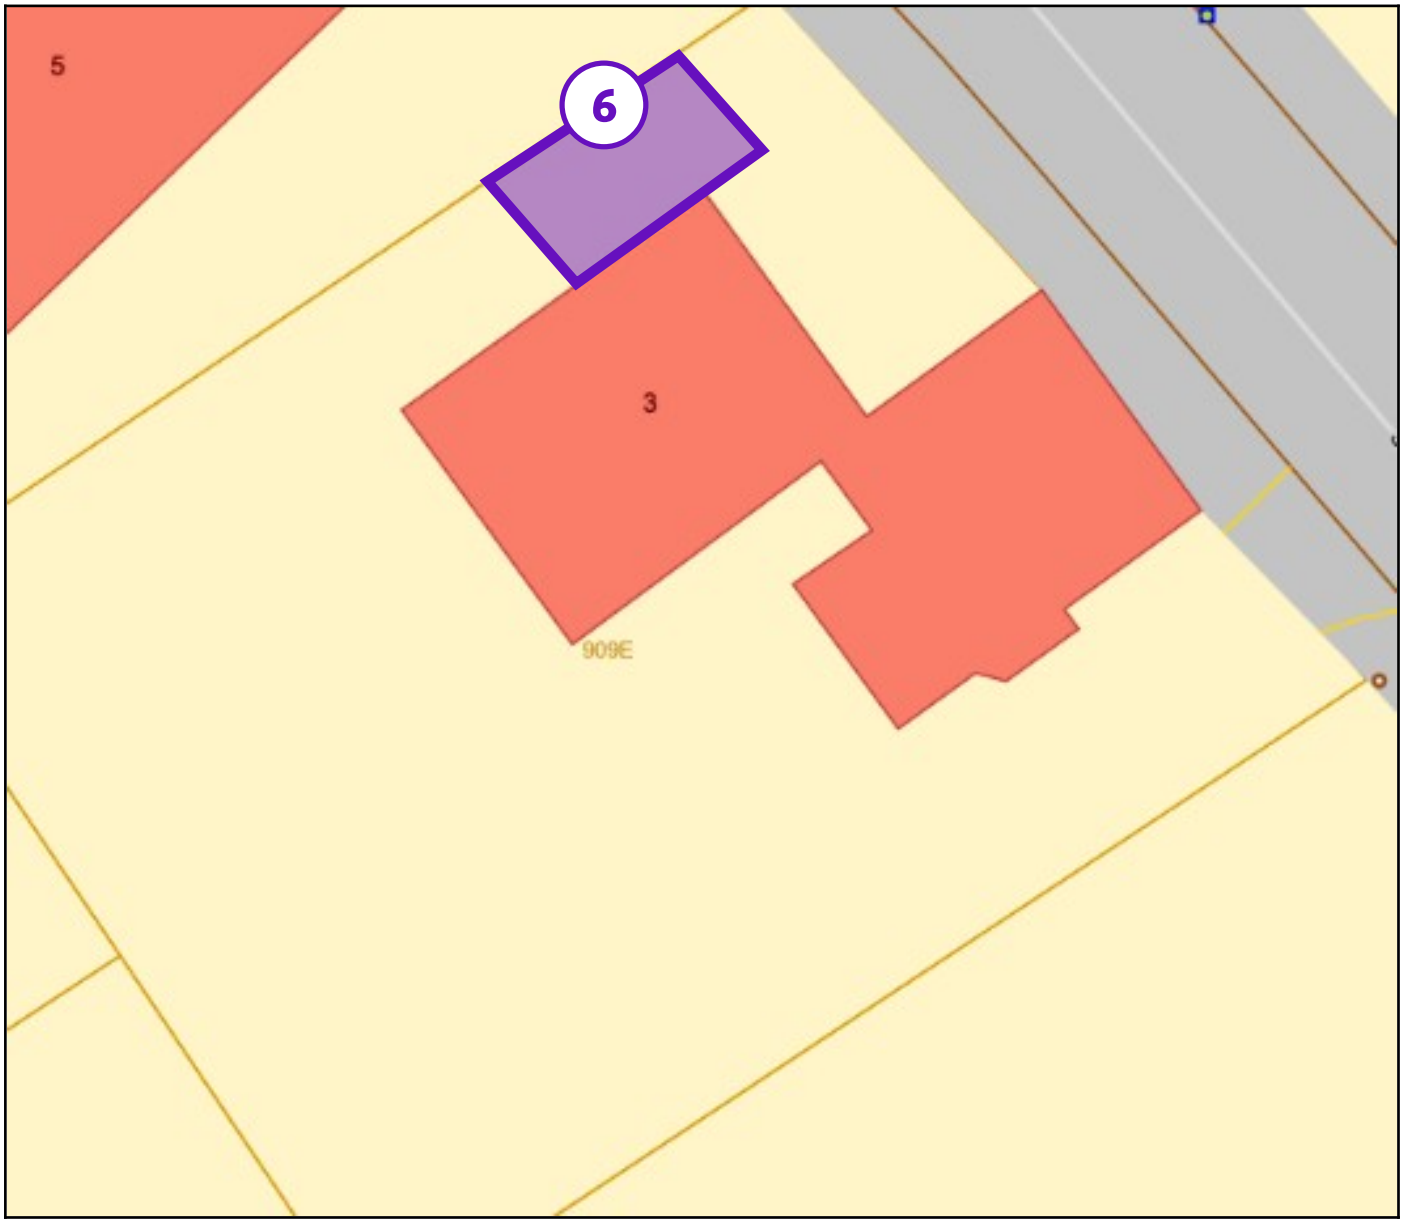
Plan 2.1: Vaststellingen buiten de constructies

Beschrijving	Type	Actie
6. Overwoekerende vegetatie	Beperking	-

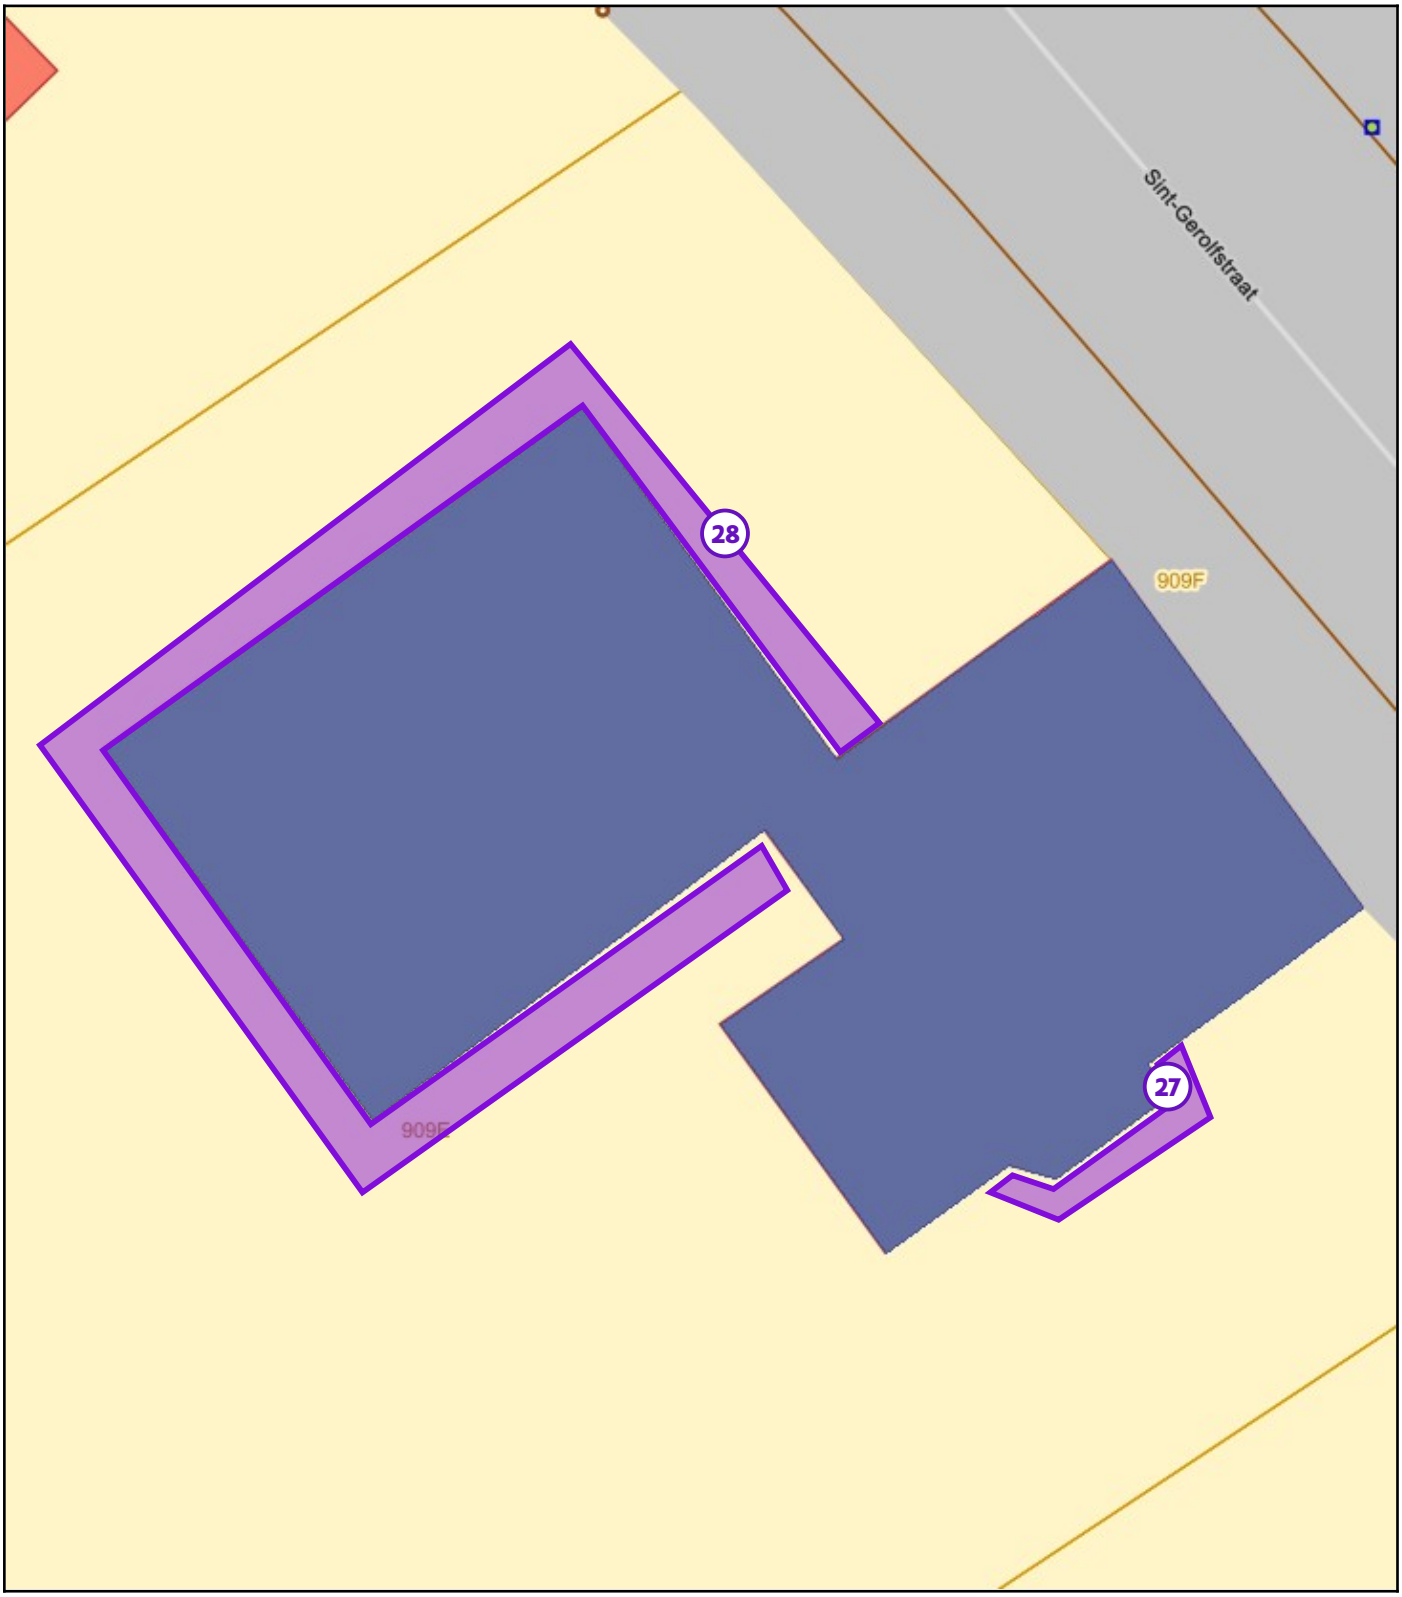
Plan 2.2: Afdruipzones/afvloeizones

27. Afdruipzone leien	Afdruipzone/afvloeizone	-
28. Afdruipzone golfplaten	Afdruipzone/afvloeizone	-

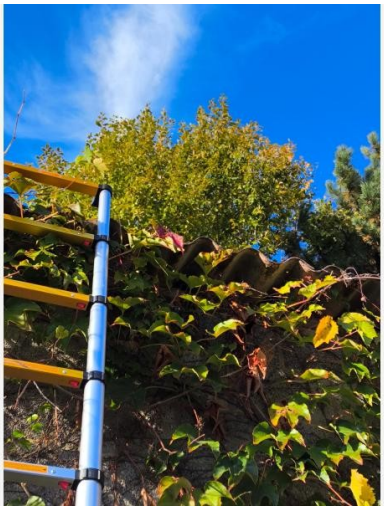
Fiche 1: Golfplaten werkhuis (met staalname)

Het asbestmateriaal valt onder de mijlpaal van 2034.

Eindbeoordeling materiaalrisico	Hoog materiaalrisico en/of hoge kans op vezelvrijgave

Gebondenheid	Categorie 1: hechtgebonden in oorsprong
Asbestsoort (vezeltype)	Crocidoliet aanwezig
Asbestconcentratie	Laag (< 50%)
Afschermingsgraad van het gehele materiaal	Geheel of deels vrij aan binnenluchtstromen
Toestand van het materiaal	Zwaar beschadigd, zwaar verweerd

#	Type	Referentie	Resultaat
1.1	Puntmonster	M17 - golfplaten	Chrysotiel, Crocidoliet

Dringend verwijderen

- Verwijder dit asbestmateriaal zo snel mogelijk. Volg de toestand goed op.
- Hemelwater dat afspoelt van asbestcement daken of gevels kan asbestdeeltjes bevatten. Gebruik het enkel voor gesloten circuits (bv. spoelen toiletten). Reinig na het vervangen van het dak of de gevel de dakgoten en regenwaterput of -ton om asbesthoudend sediment of slib te verwijderen

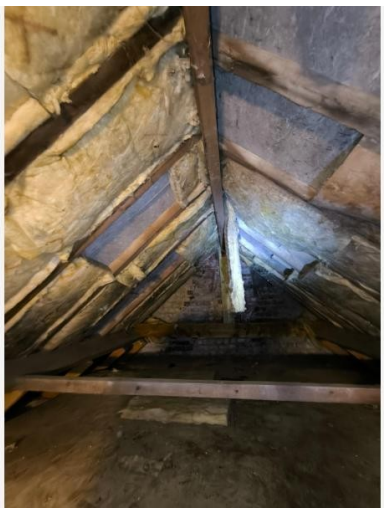
Fiche 4: grijs - Onderdak (staalname)

Het asbestmateriaal valt onder de mijlpaal van 2040.

Maatregelen nemen

- Zorg voor een veilig beheer en verwijder dit asbestmateriaal wanneer het bij werken eenvoudig bereikbaar wordt. Controleer de toestand jaarlijks op wijzigingen.

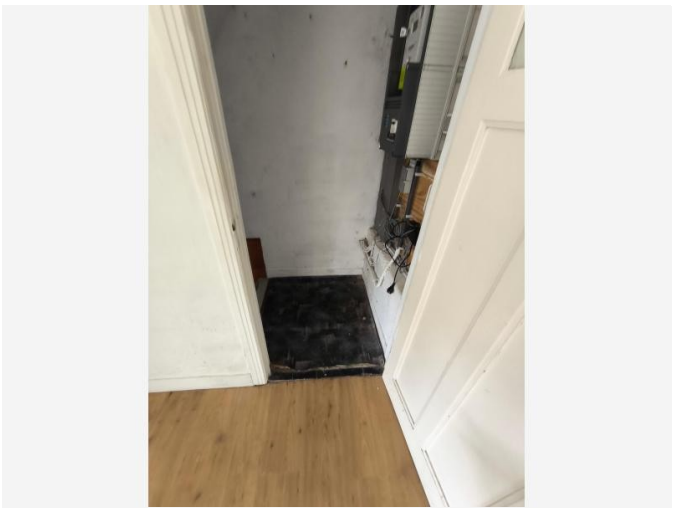
Fiche 16: toegang kelder - Vinylvloer met kartonlaag gelijmd

Geen asbest

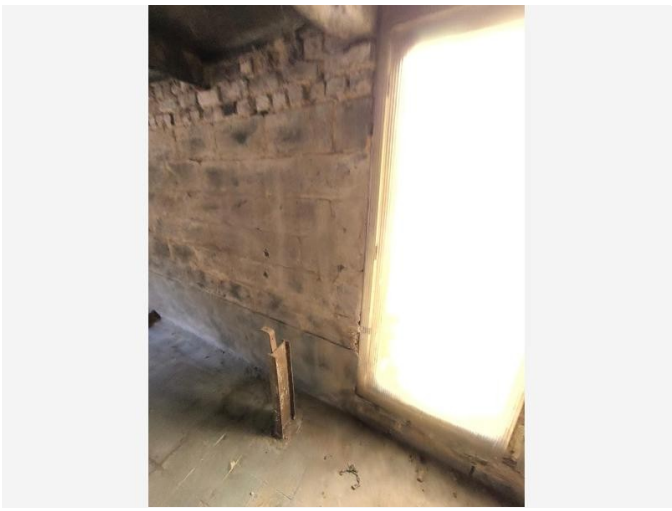
Fiche 17: werkplaats - Cementering binnentoepassing (met staalname)

Geen asbest
