Verslag huishoudelijke elektrische installatie op laagspanning en zeer lage spanning

Referentie: **013-20261015-05**	Datum controle: **15/10/2026**
Keurder: **013**

Eigenaar:	**Onbekend**	EAN-code:	**541448820043673146**
Adres installatie:	**Sint-Gerolfstraat 3, 9031 - Gent**	Nummer teller(s):	**1sag1105071751**
		Distributienetbeheerder installatie:	**Fluvius**

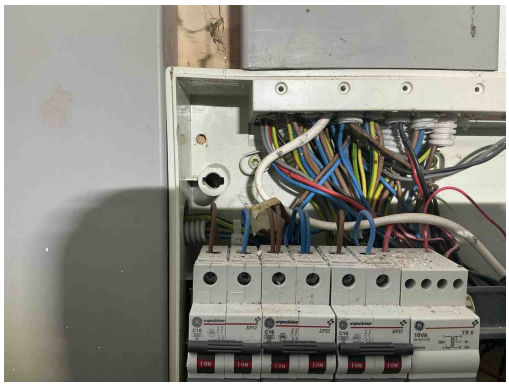
B06 - Het elektrisch verdeelbord heeft niet de minimale beschermingsgraad IPXX-B in een gewone ruimte (Boek 1: 4.2.2.3).

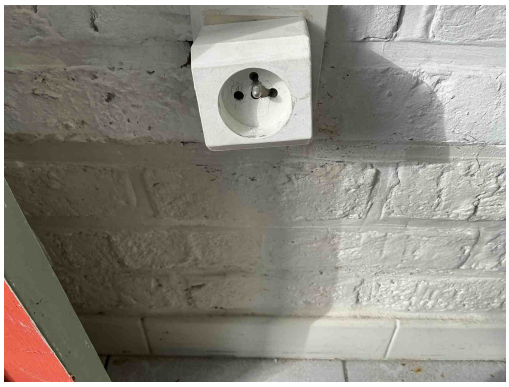
T10 - Bepaalde contactdozen en/of schakelaars zijn niet degelijk bevestigd (Boek 1: 1.4.1.3).
Opmerking: Oa veranda

T09 - Bepaalde contactdozen en/of schakelaars zijn beschadigd (Boek 1: 1.4.1.3).
Opmerking: Oa veranda
