Asbestinventarisattest

Rozebroekstraat 45C, 9040 Gent

Attestnummer : **20240129-000158.000**
Uitgegeven op : **29.01.2024**
Geldig tot : **29.01.2034**

Asbestveilig

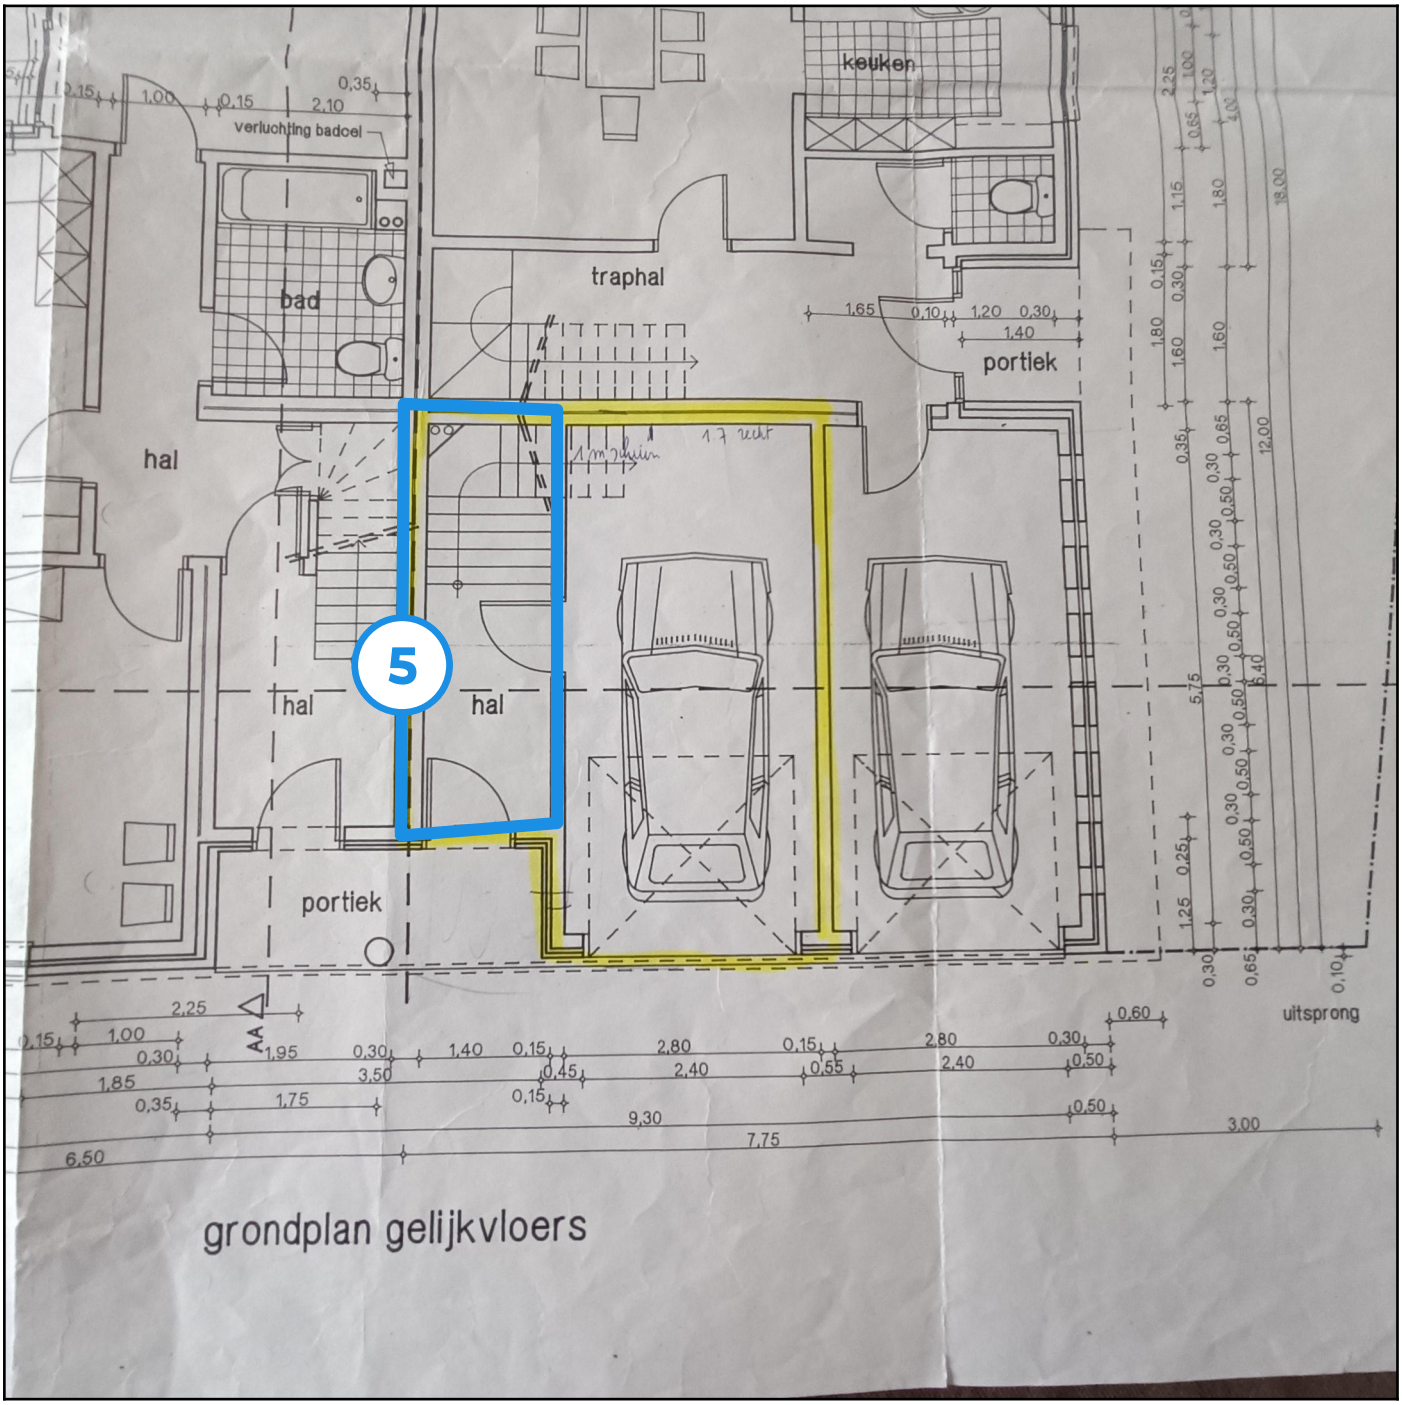
Plan 1.1: hoofdgebouw plan GLV

Beschrijving	Type	Actie
5. muurpleister	Geen asbest	-

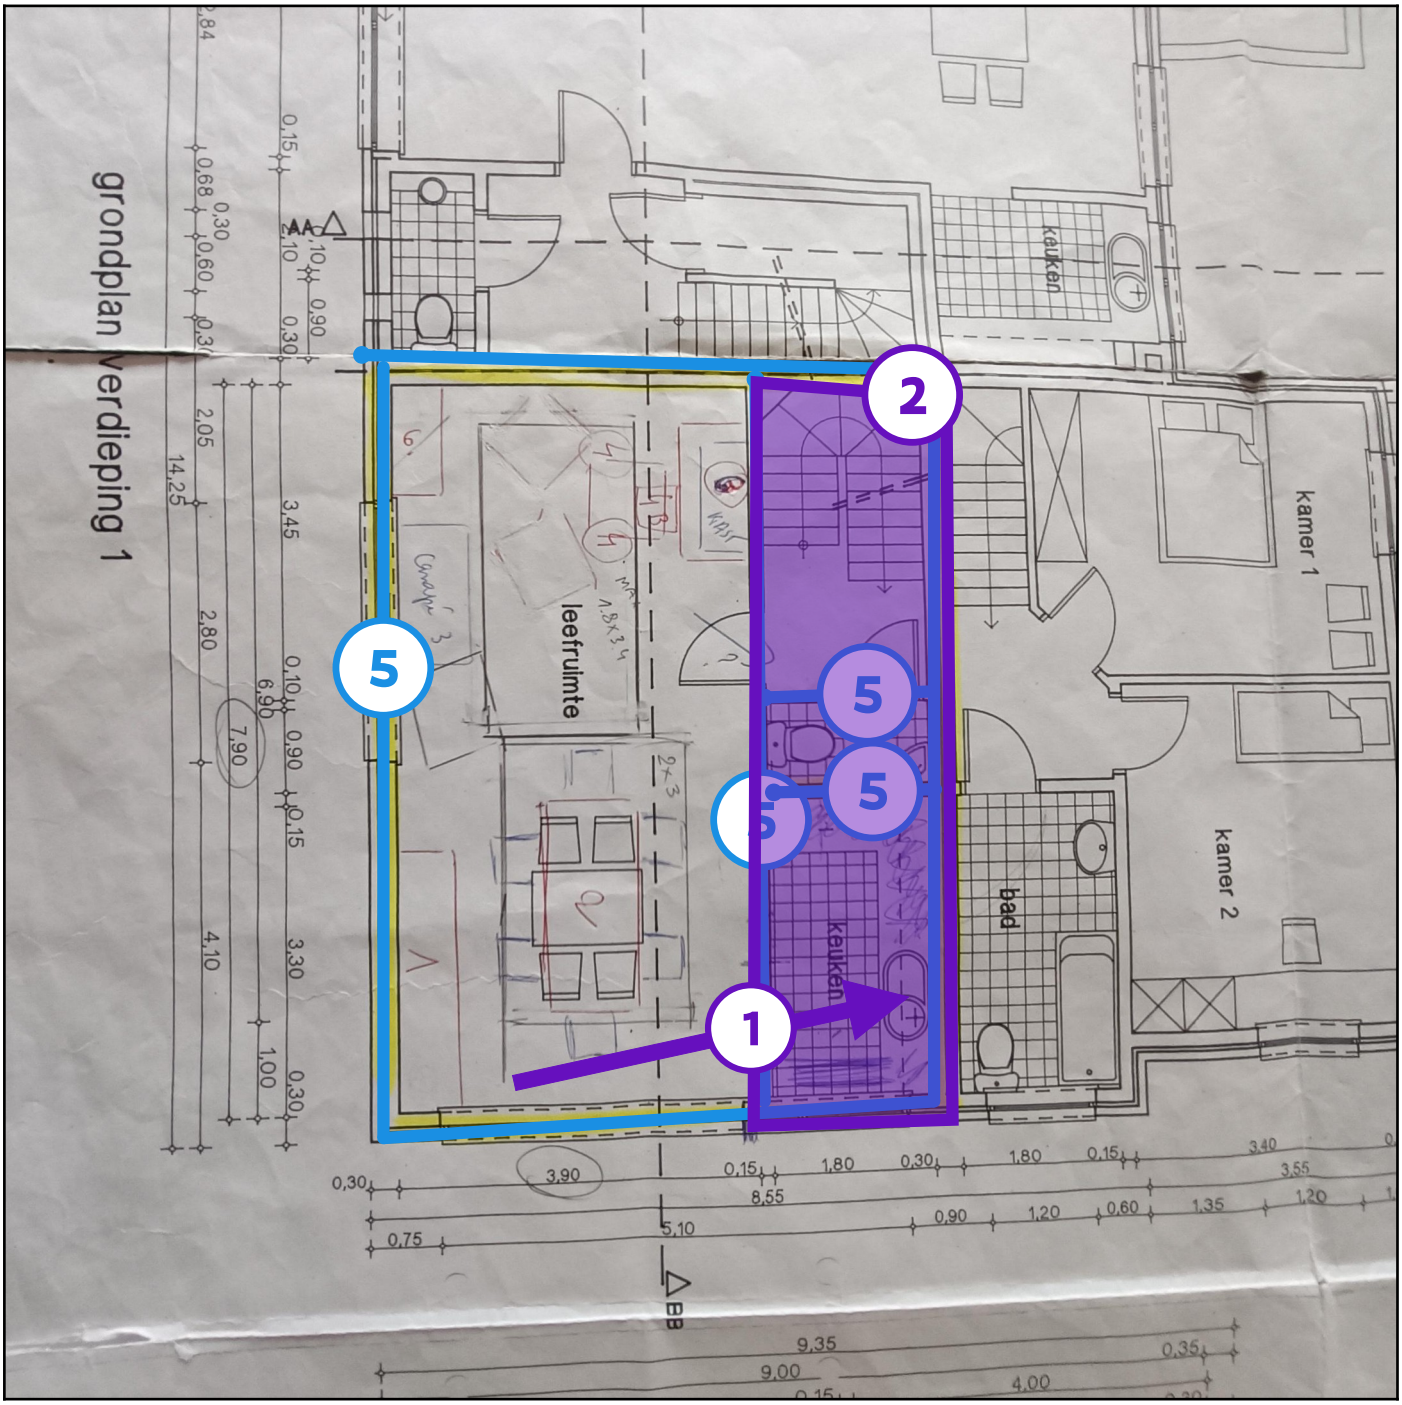
Plan 1.2: hoofdgebouw plan +1

Beschrijving	Type	Actie
1. ontdreuningsplaat spoelbak keuken	Advies	-
2. dakdichting terras en dak	Advies	-
5. muurpleister	Geen asbest	-

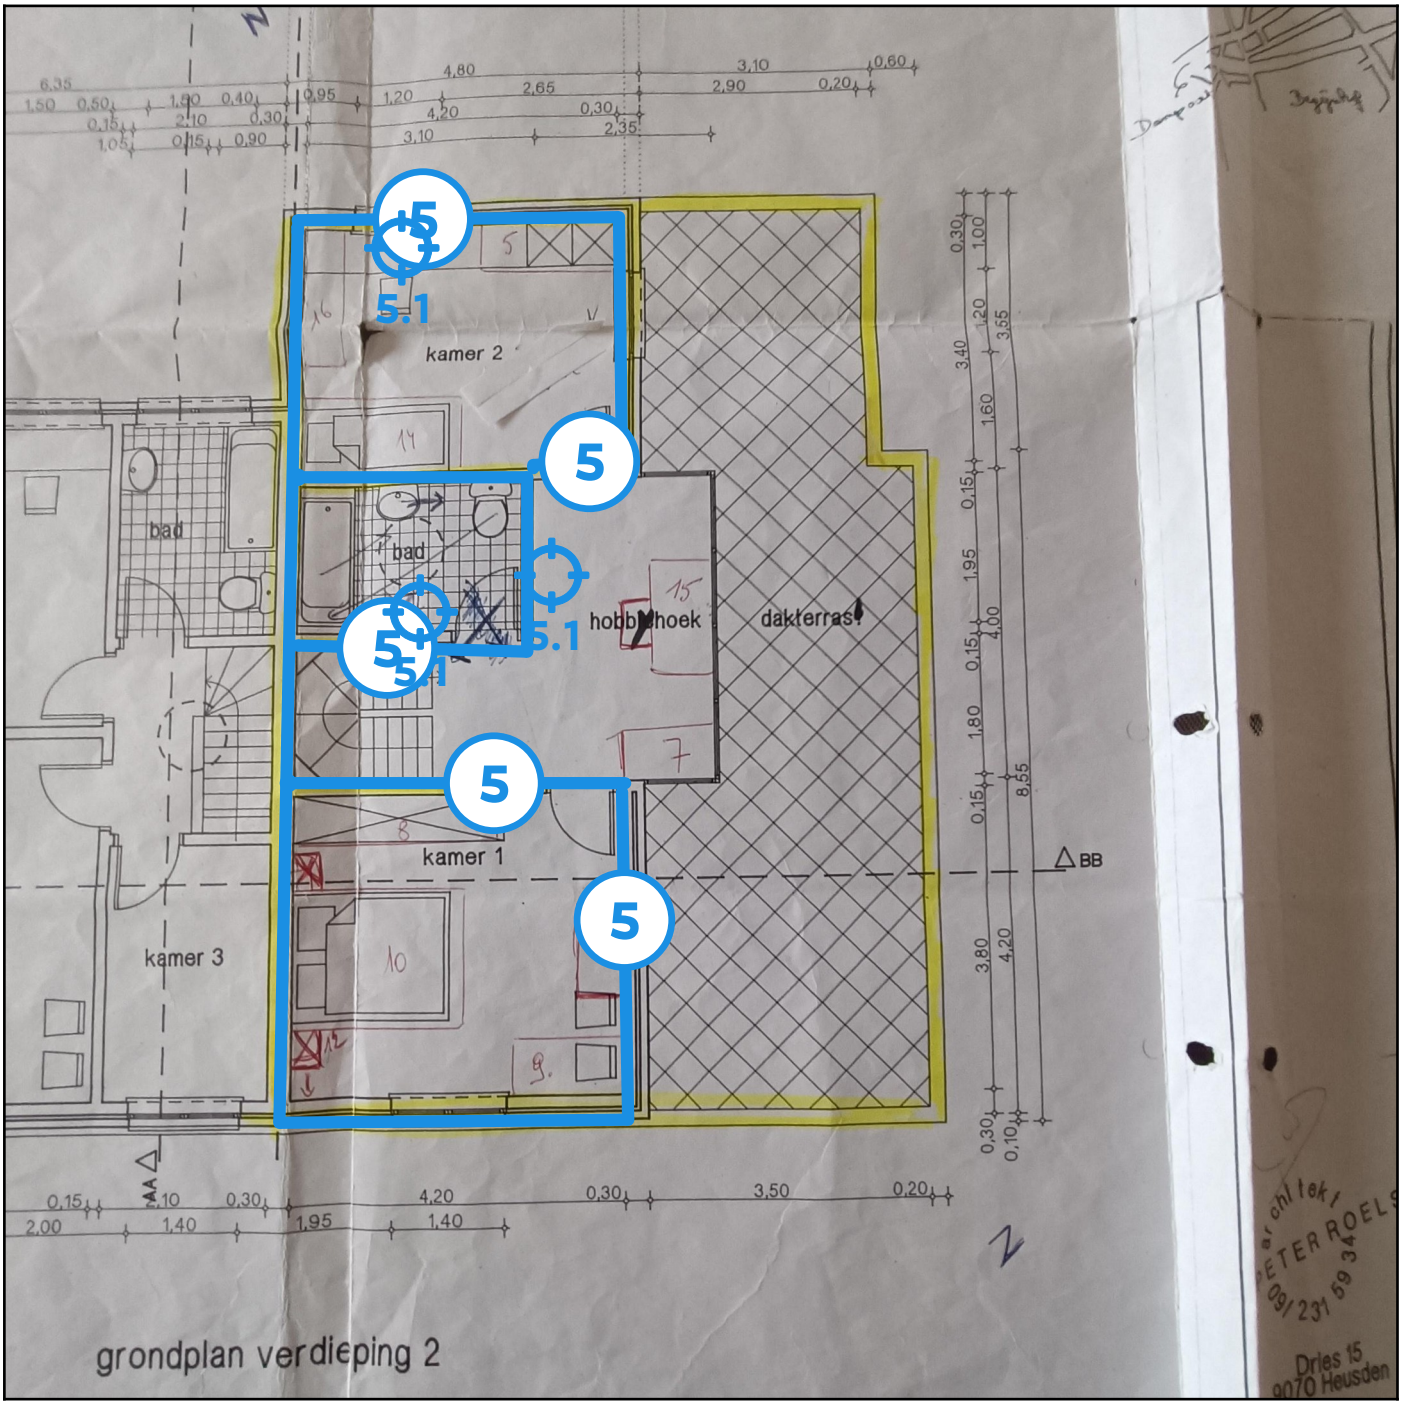
Plan 1.3: hoofdgebouw plan +2

Beschrijving	Type	Actie
5. muurpleister	Geen asbest	-
5.1 Code: 01	Mengmonster	-

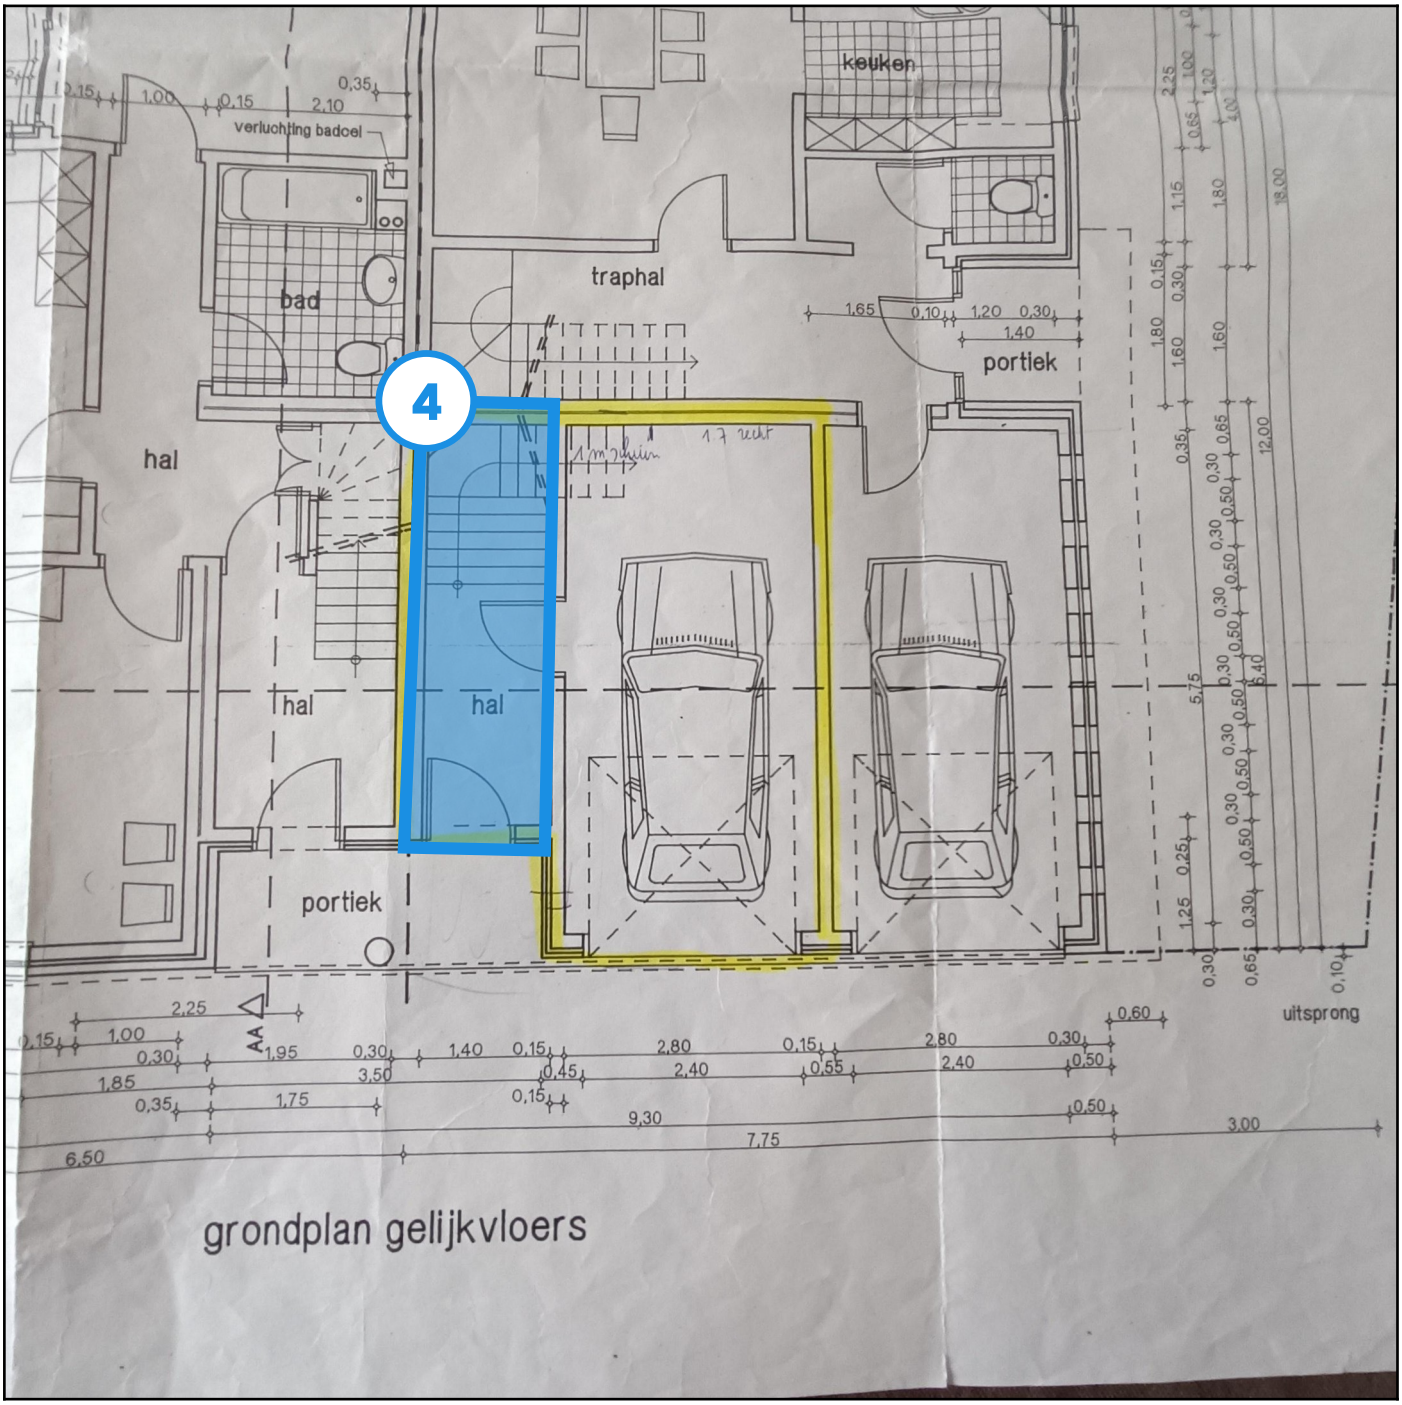
Plan 1.4: hoofdgebouw plan GLV

Beschrijving	Type	Actie
4. plafondpleister	Geen asbest	-

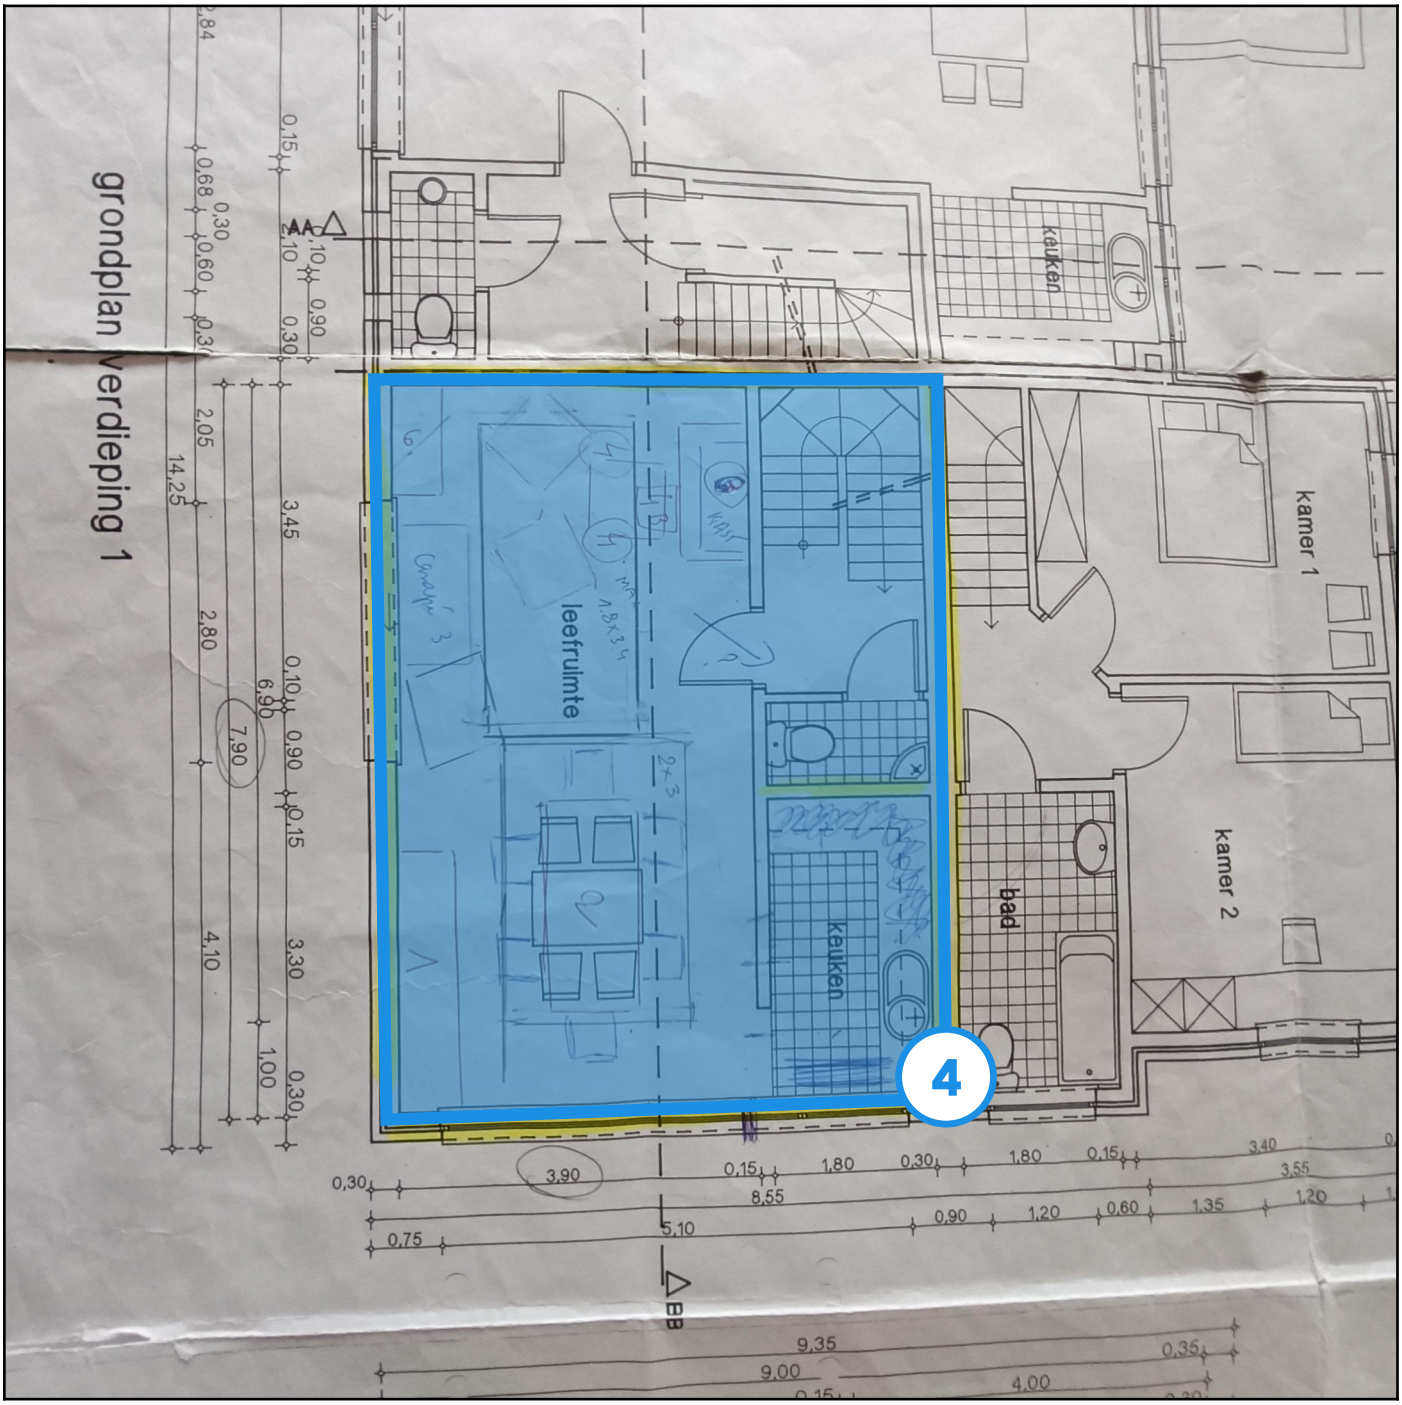
Plan 1.5: hoofdgebouw plan +1

Beschrijving	Type	Actie
4. plafondpleister	Geen asbest	-

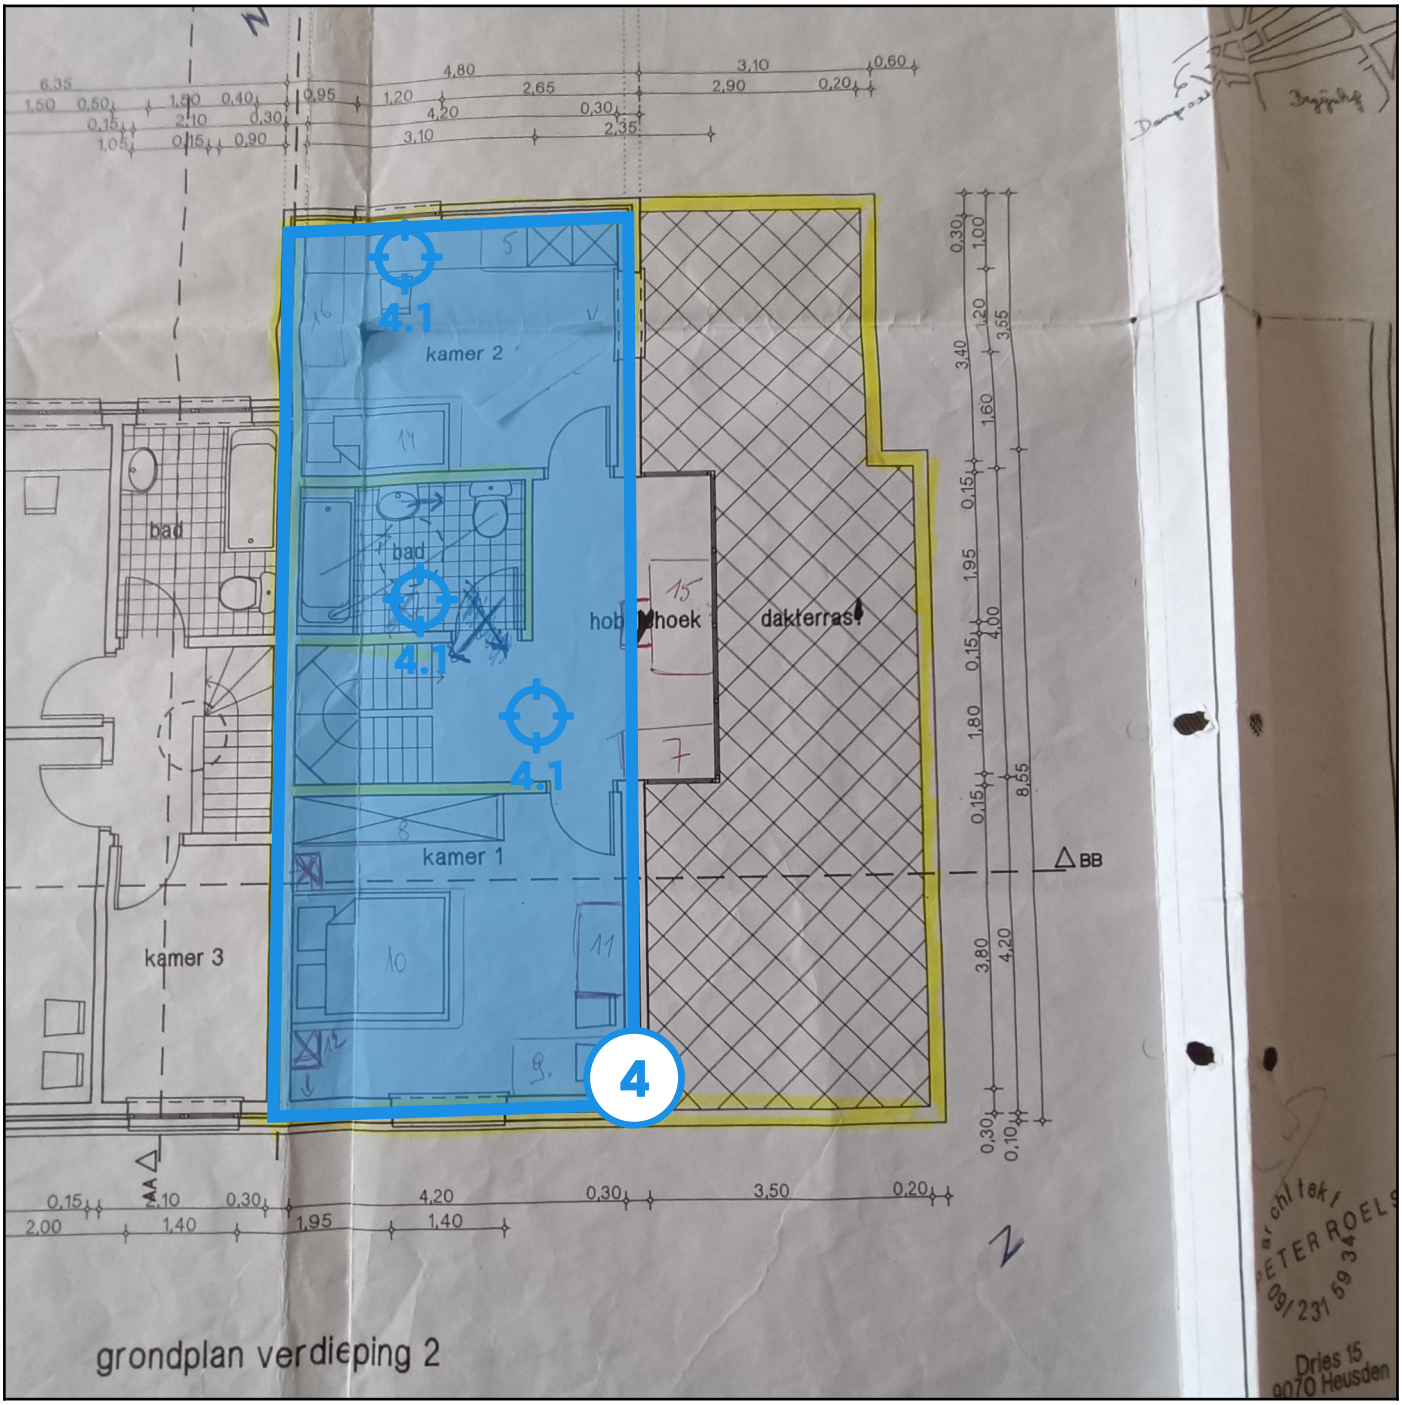
Plan 1.6: hoofdgebouw plan +2

Beschrijving	Type	Actie
4. plafondpleister	Geen asbest	-
4.1 Code: 02	Mengmonster	-

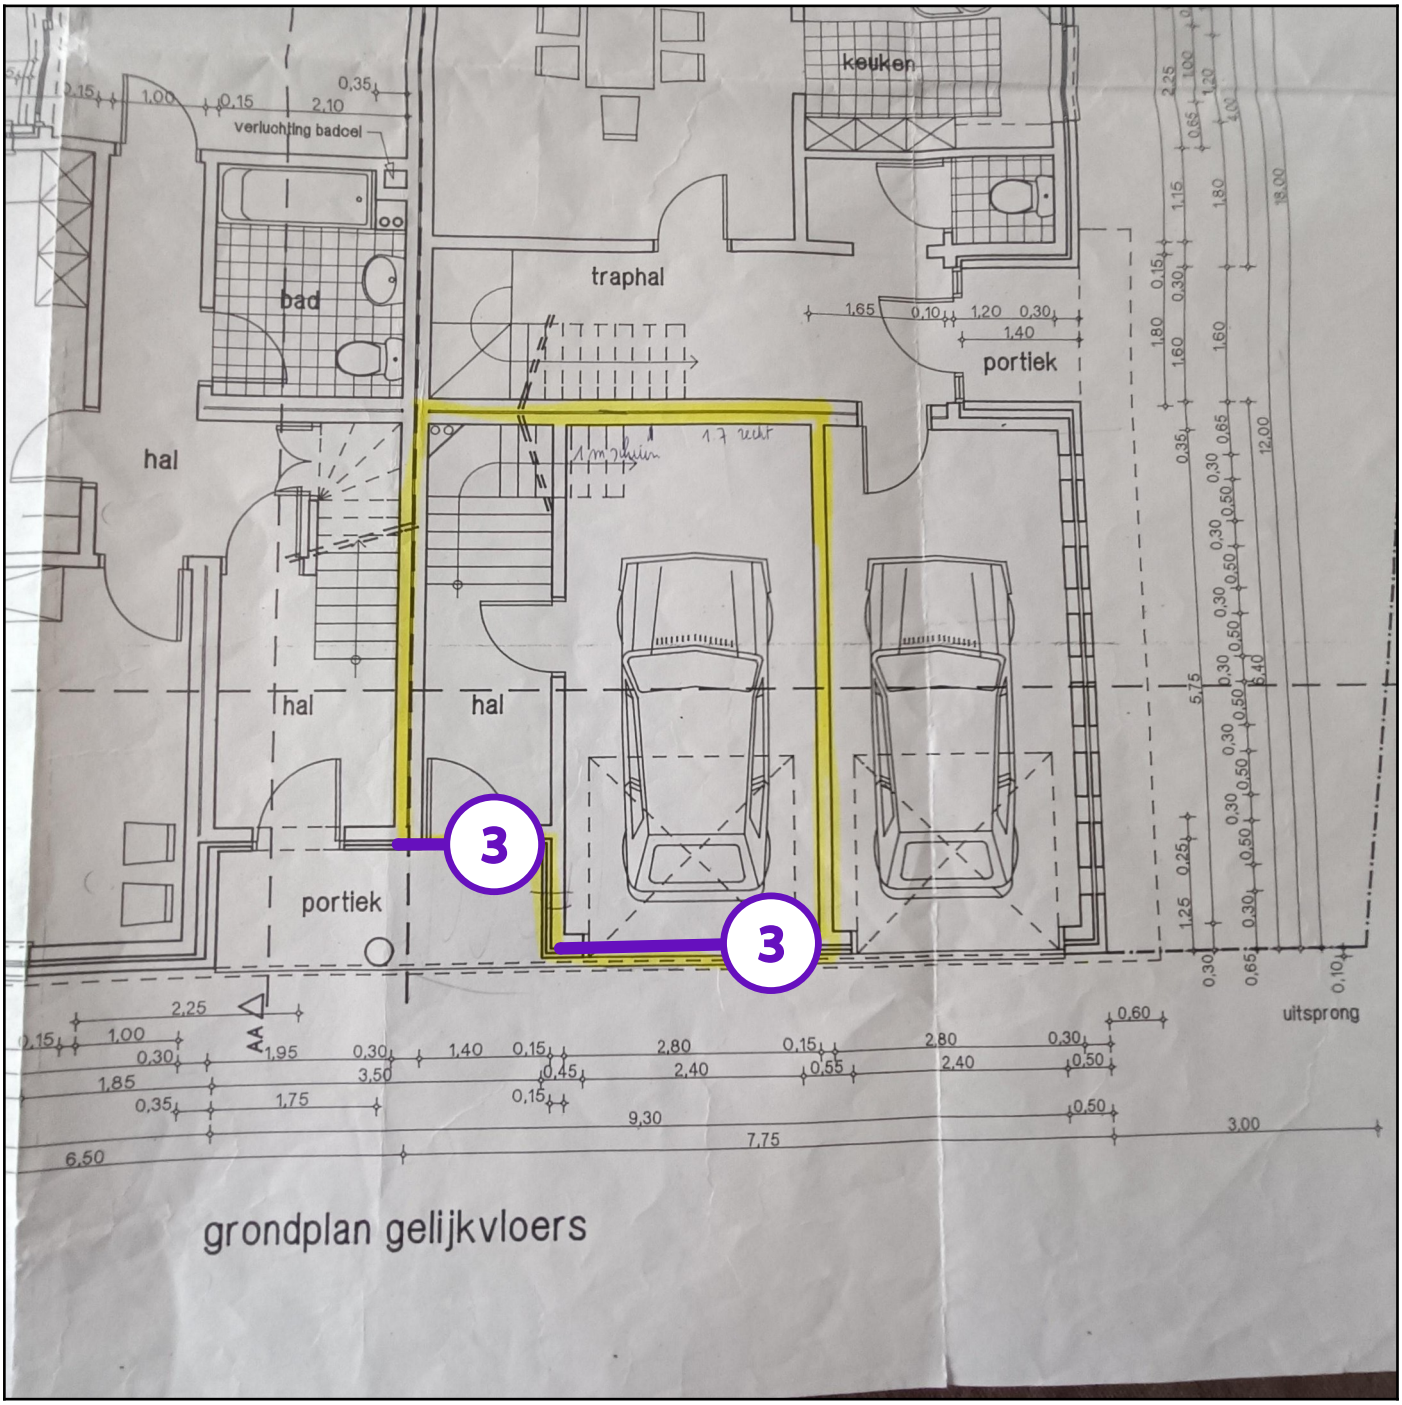
Plan 1.7: hoofdgebouw plan GLV

Beschrijving	Type	Actie
3. kit ramen	Advies	-

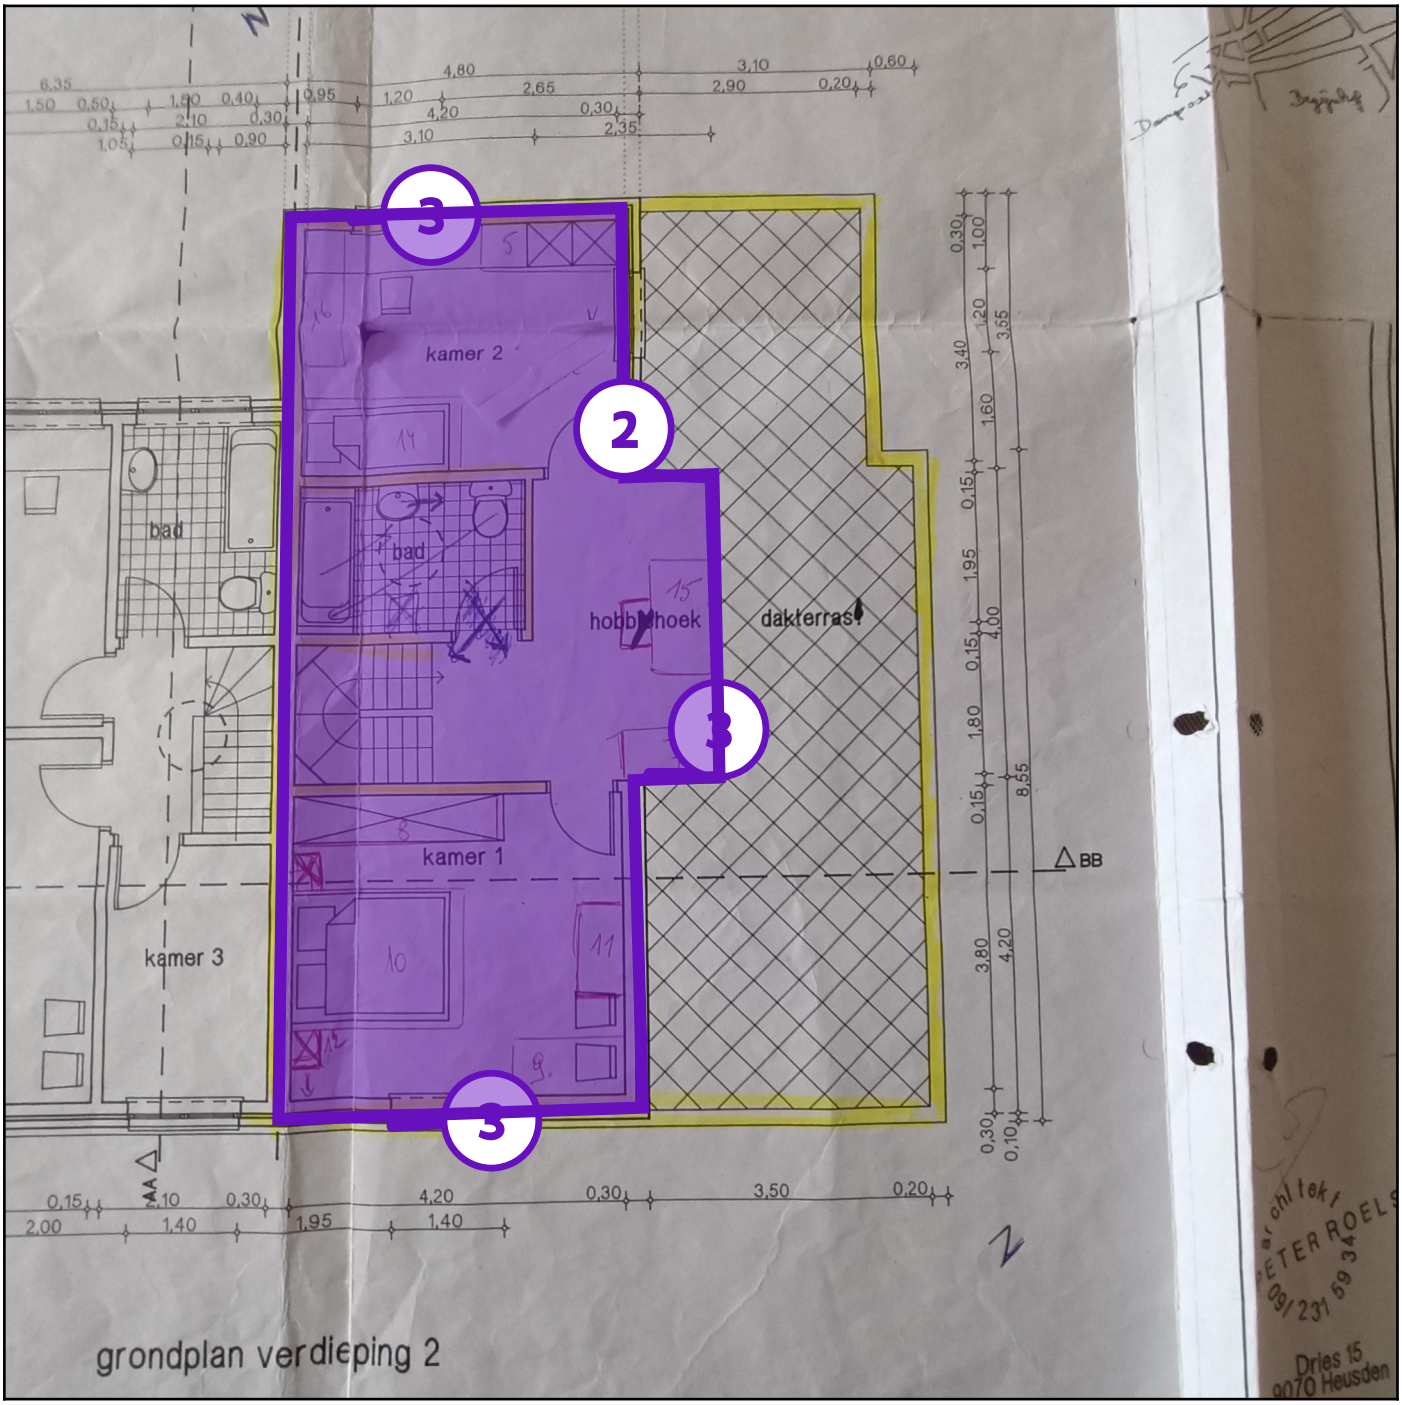
Plan 1.9: hoofdgebouw plan +2

Beschrijving	Type	Actie
2. dakdichting terras en dak	Advies	-
3. kit ramen	Advies	-

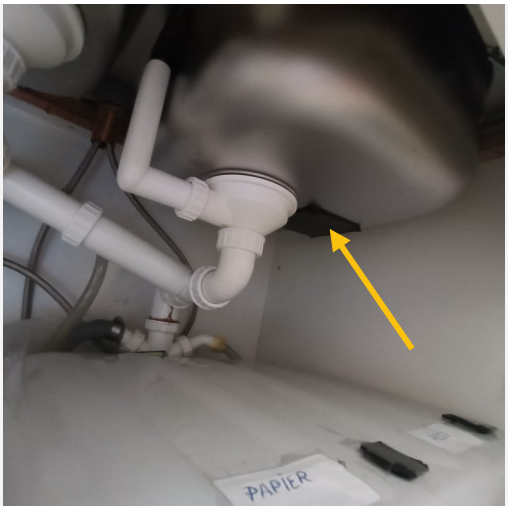
Fiche 1: ontdreuningsplaat spoelbak keuken

De keuken is van een recent bouwjaar, de ontdreuningsplaat spoelbak keuken werd gecontroleerd en is niet verdacht
