Asbestinventarisatetest

Oudenaardseheerweg 123, 9810 Nazareth

Attestnummer : 20230129-000215.000

Uitgegeven op : 29.01.2023

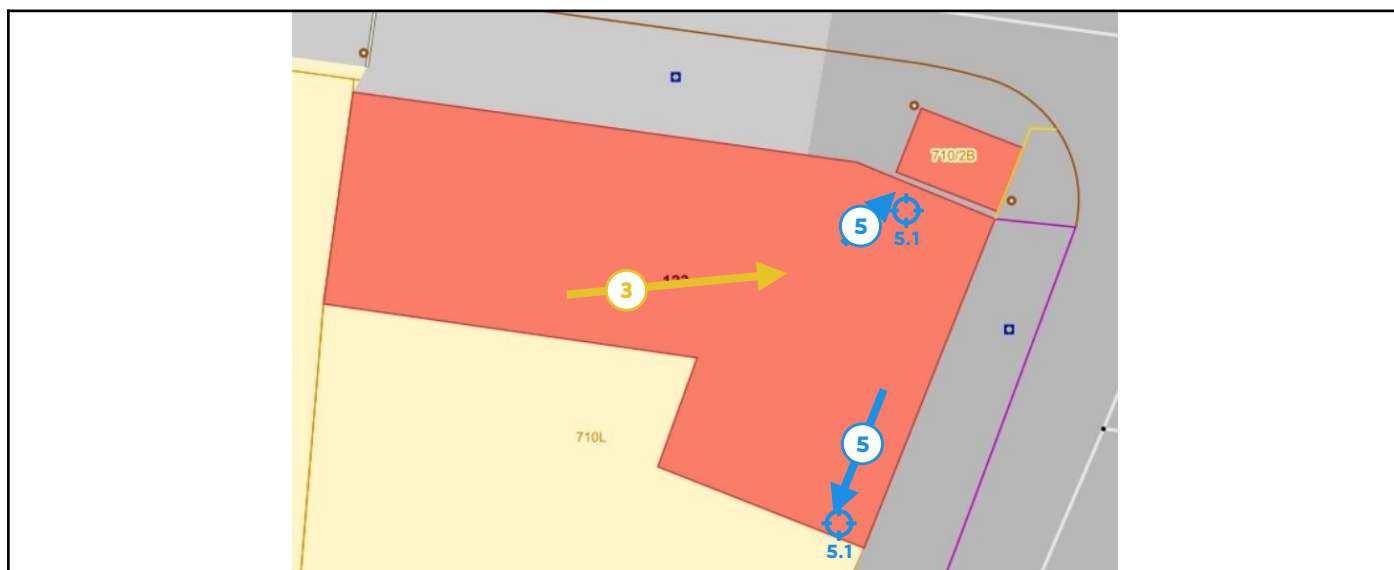
Plan 1.1: Plan GLV

Beschrijving	Type	Actie
3. M6 Bakeliet	Asbestmateriaal	Zorgvuldig beheren
5. M1 Pleisterwerk muren	Geen asbest	-
5.1 Code: M1 Pleisterwerk muren	Mengmonster	-

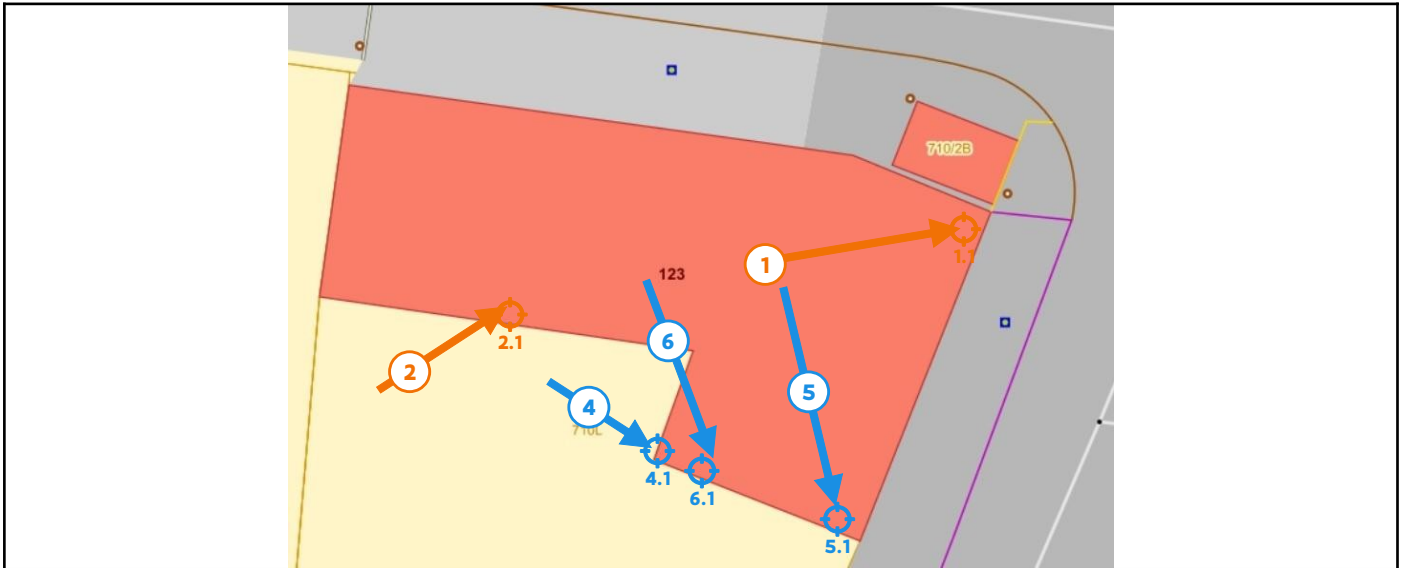
Plan 1.2: Plan 1V

Beschrijving	Type	Actie
1. M2 Menuiserie	Asbestmateriaal	Verwijderen
1.1 Code: M2 Menuiserie	Puntmonster	-
2. M5 Golfplaten	Asbestmateriaal	Verwijderen
2.1 Code: M5 Golfplaten	Puntmonster	-
4. M3 Muurkap	Geen asbest	-
4.1 Code: M3 Muurkap	Puntmonster	-
5. M1 Pleisterwerk muren	Geen asbest	-
5.1 Code: M1 Pleisterwerk muren	Mengmonster	-
6. M4 Roofing	Geen asbest	-
6.1 Code: M4 Roofing	Puntmonster	-
