Asbestinventarisatetest

Kerkuilstraat 53, 9032 Gent

Attestnummer : 20260324-000106.000

Uitgegeven op : 24.03.2026

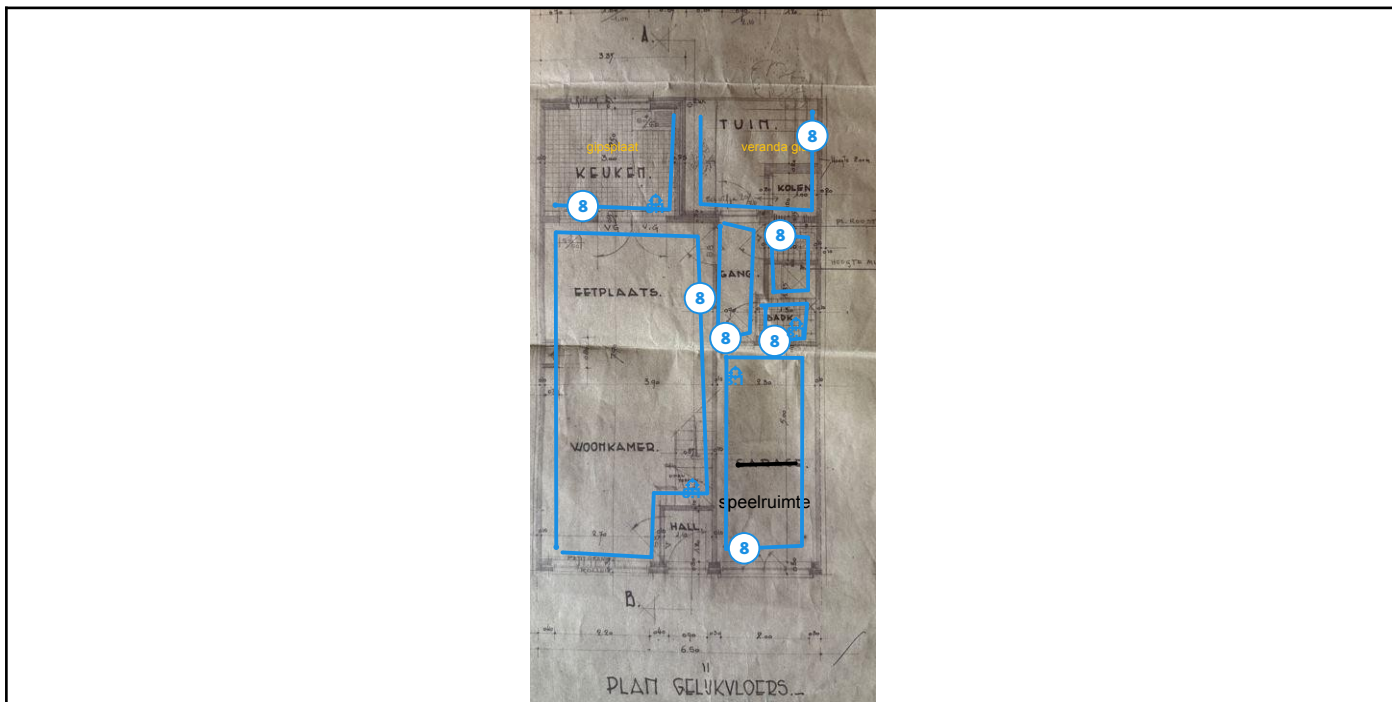
Plan 1.1: GLV grondplan wanden

Beschrijving	Type	Actie
8.1 Pleister Wand (met enkele valse wanden)	Geen asbest	-
8.1 Code: 1	Mengmonster	-

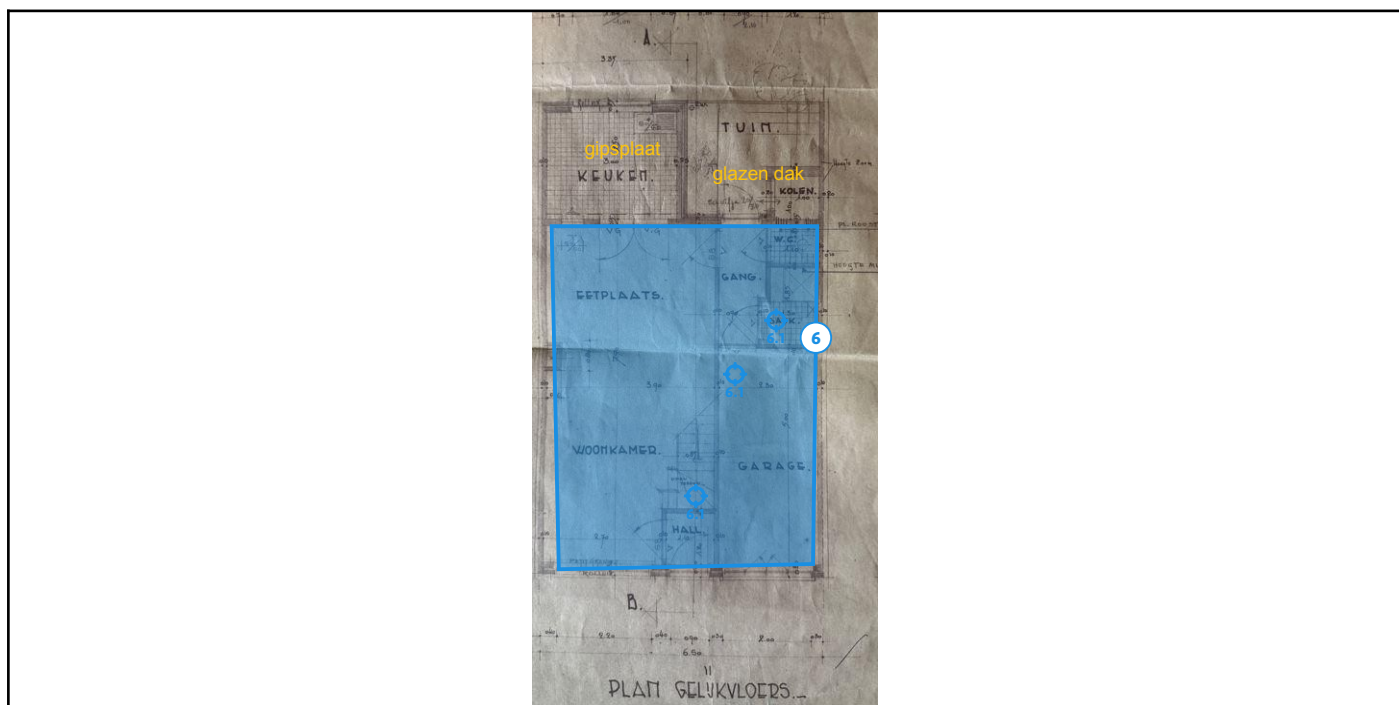
Plan 1.2: GLV grondplan plafonds

Beschrijving	Type	Actie
6.2 Pleister Plafonds (enkele valse plafonds)	Geen asbest	-
6.1 Code: 2	Mengmonster	-

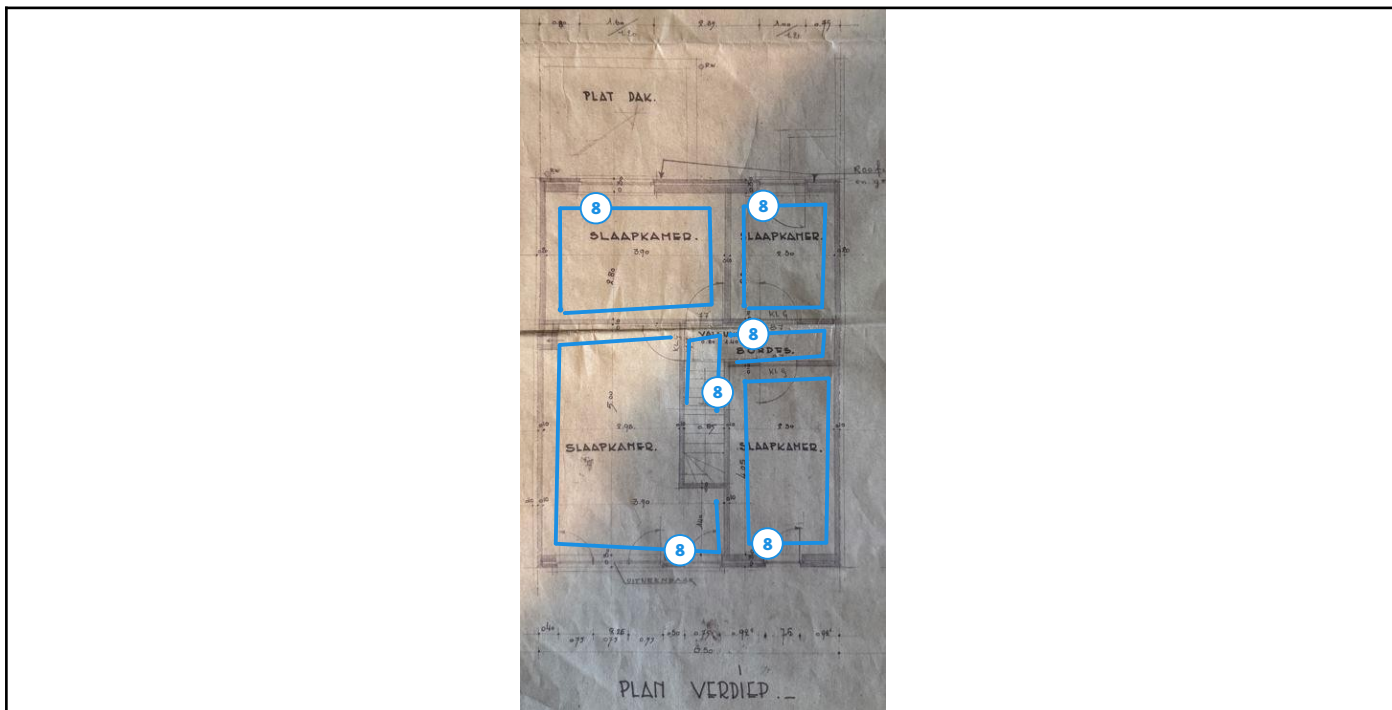
Plan 1.4: 1e v grondplan wanden

Beschrijving	Type	Actie
8. 1 Pleister Wand (met enkele valse wanden)	Geen asbest	-

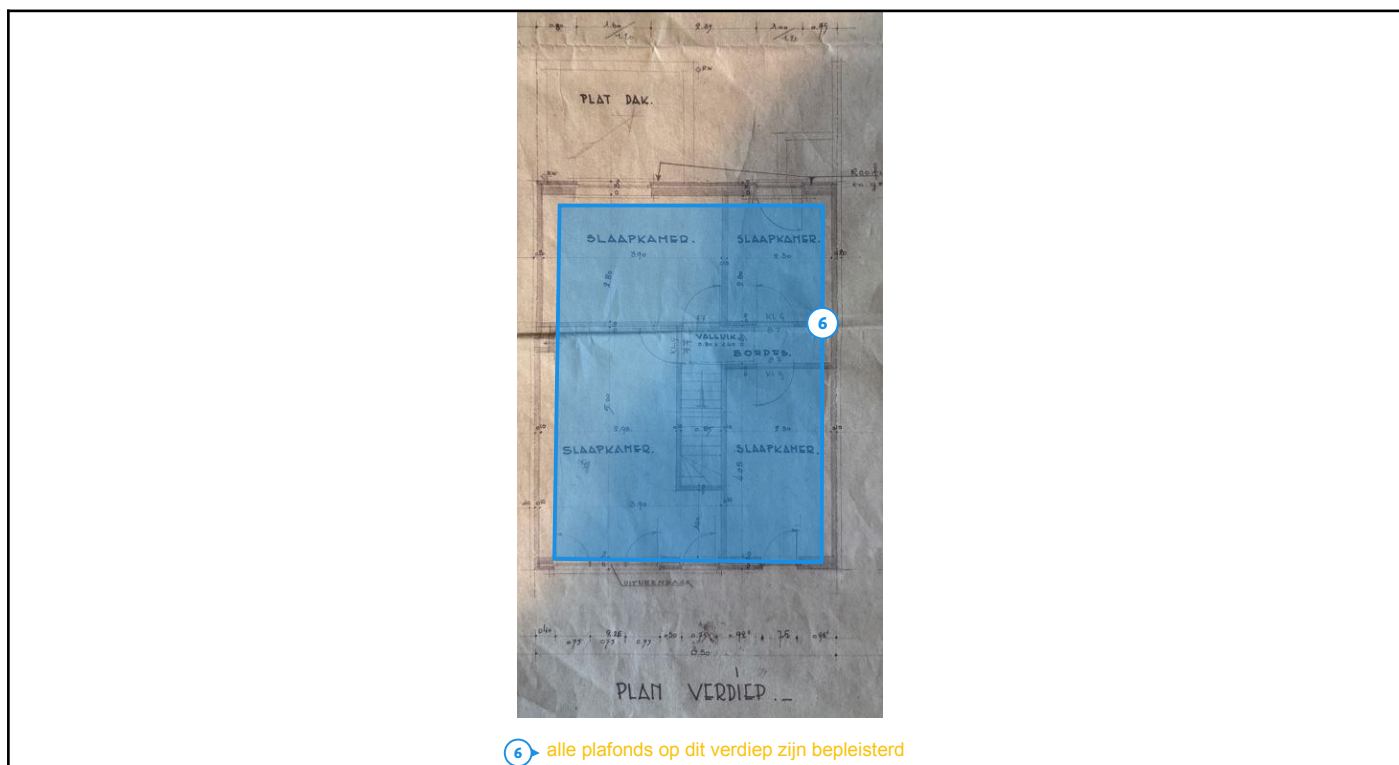
Plan 1.5: 1e v grondplan plafonds

Beschrijving	Type	Actie
6. 2 Pleister Plafonds (enkele valse plafonds)	Geen asbest	-

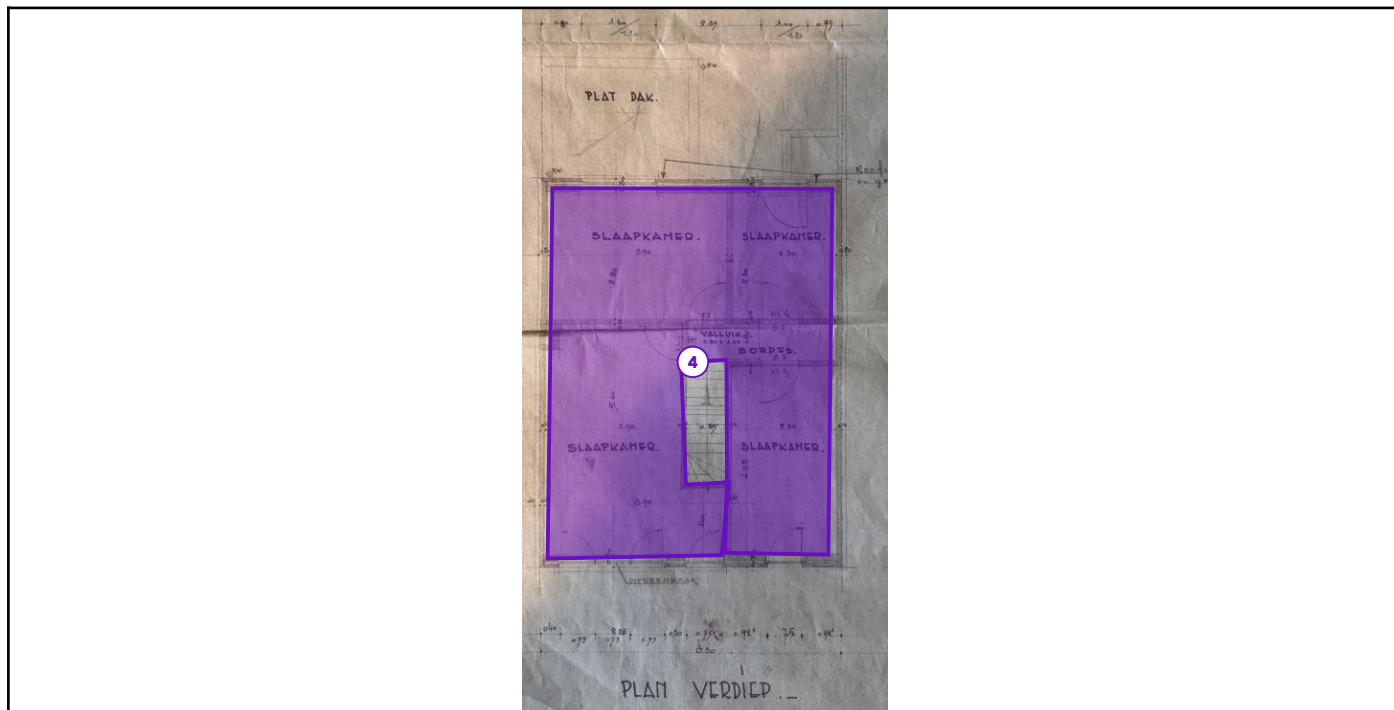
Plan 1.6: 1e v grondplan

Beschrijving	Type	Actie
4. Vinylvloer niet verdacht	Advies	-

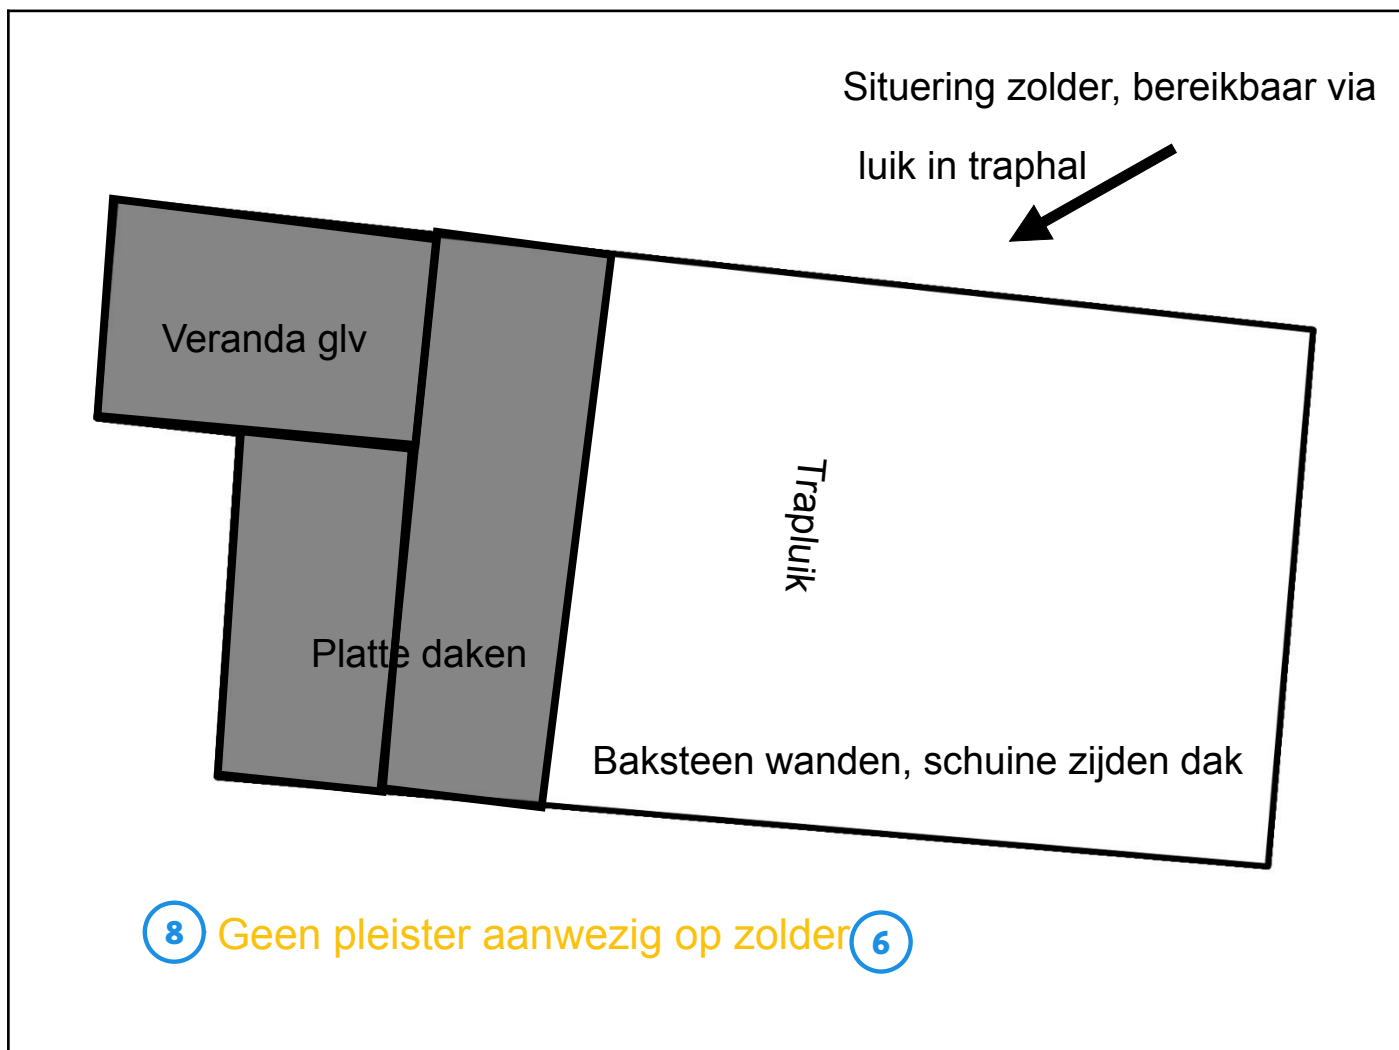
Plan 1.7: Hoofdgebouw plan Zolder

Beschrijving	Type	Actie
6. 2 Pleister Plafonds (enkele valse plafonds)	Geen asbest	-
8. 1 Pleister Wand (met enkele valse wanden)	Geen asbest	-

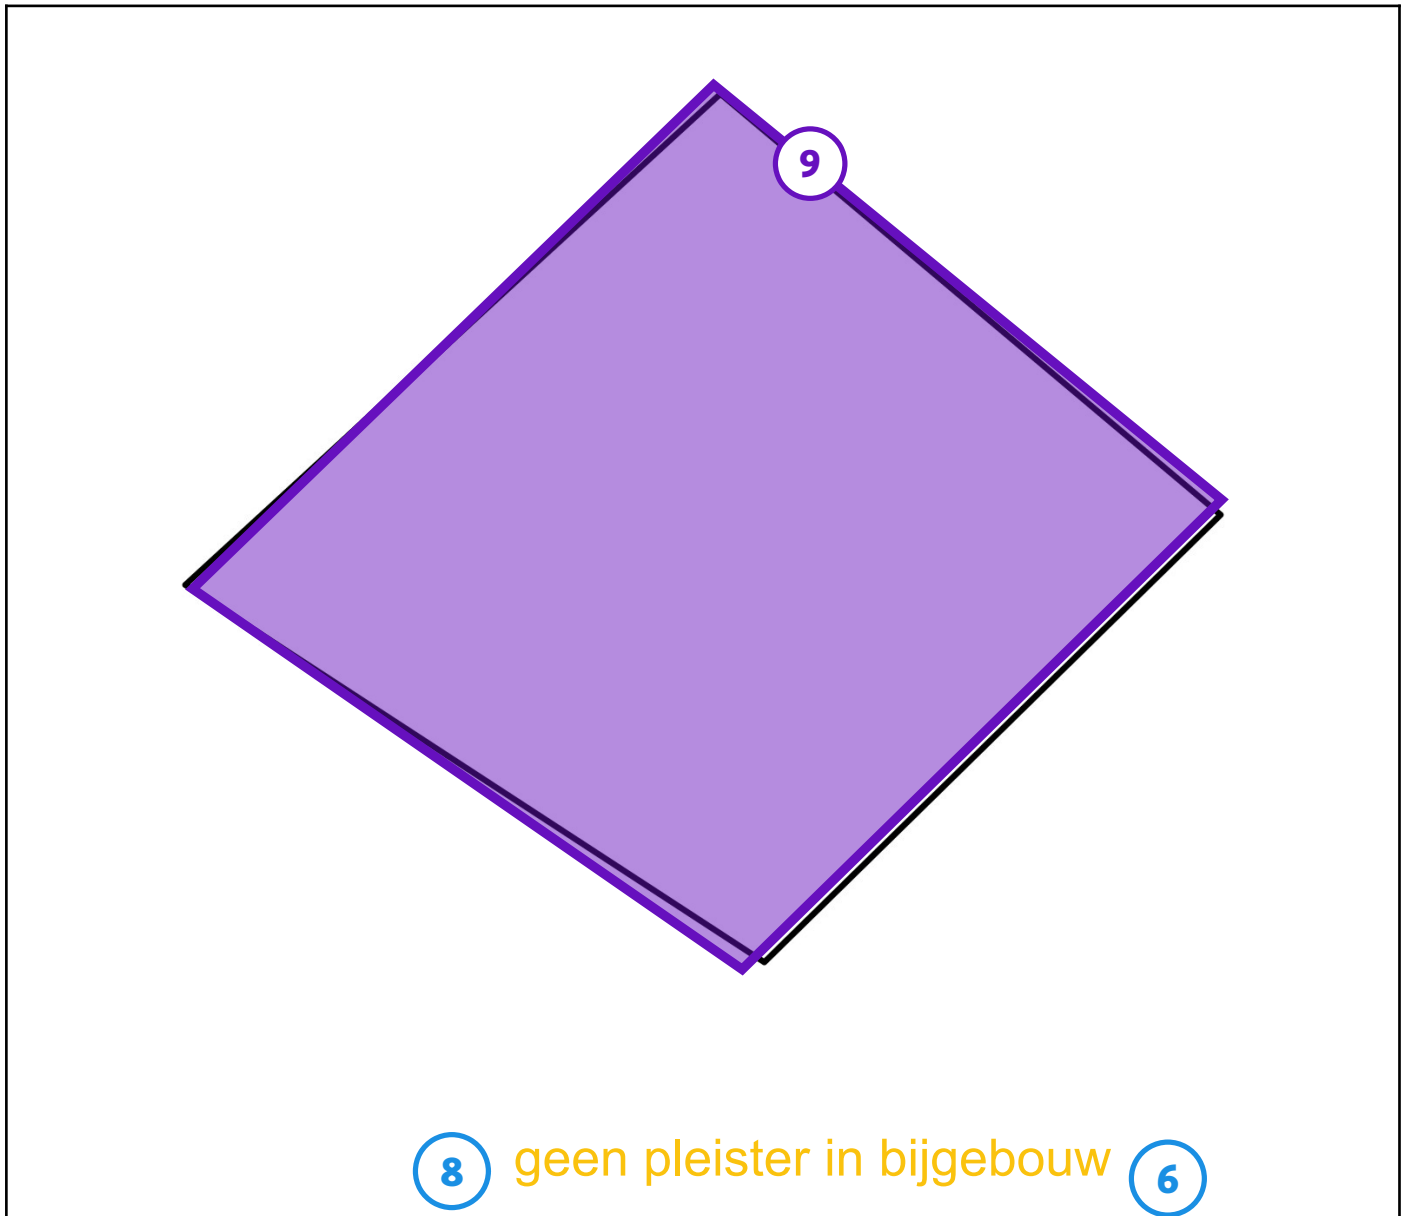
Plan 2.1: Constructie plan

Beschrijving	Type	Actie
6. 2 Pleister Plafonds (enkele valse plafonds)	Geen asbest	-
8. 1 Pleister Wand (met enkele valse wanden)	Geen asbest	-
9. Dakbedekking bestaande uit kunststof golfplaten	Overige ruimte of materiaal	-

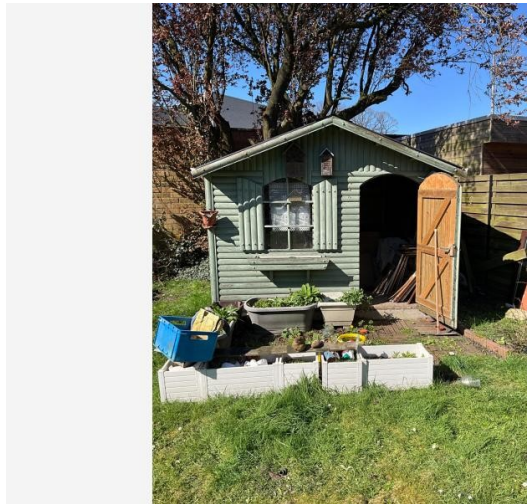
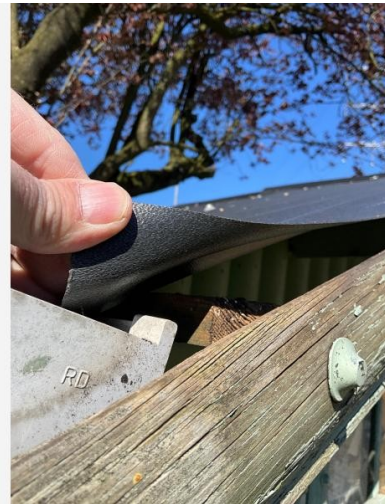
Beschrijving	Notitie	Terug te vinden op plannen
Fiche 9: Dakbedekking bestaande uit kunststof golfplaten	De dakbedekking is niet-asbestverdacht.	Plan 2.1: Constructie plan
Fiche 10: Kit aan de ramen	De kit aan de ramen is niet asbestverdacht. Ze is wit, flexibel en in zeer goede staat.	Plan 1.8: Hoofdgebouw plan
