Asbestinventarisatetest

Hilarius Bertolfstraat 67, 9050 Gent

Attestnummer : 20260402-000455.000

Uitgegeven op : 02.04.2026

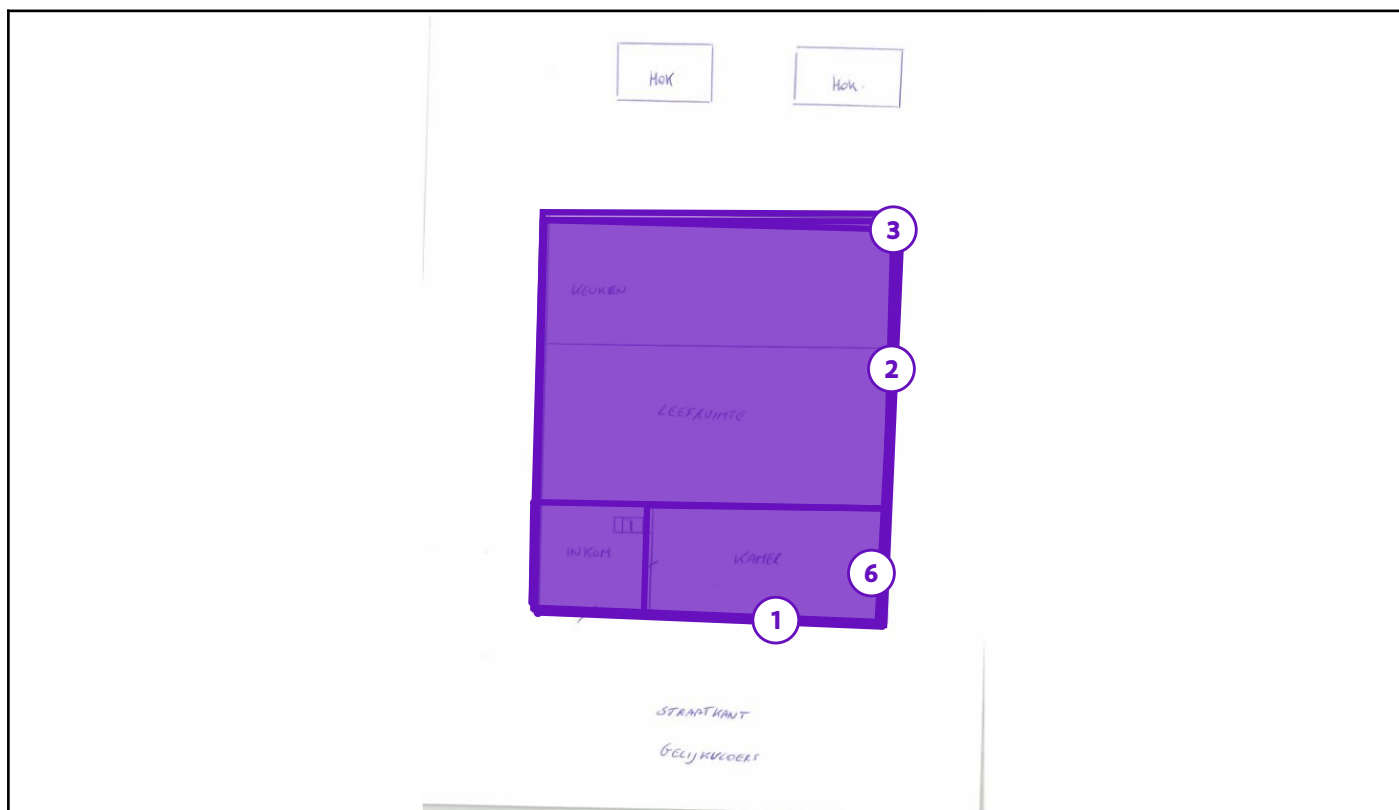
Plan 1.1: gelijkvloers

Beschrijving	Type	Actie
1. Plafonds uit niet asbestverdacht materiaal	Advies	-
2. Recent volledig gerenoveerde woning geen asbest aangetroffen	Advies	-
3. Muren met voorzetpanelen	Overige ruimte of materiaal	-
6. CV-brander (niet verdacht)	Overige ruimte of materiaal	-

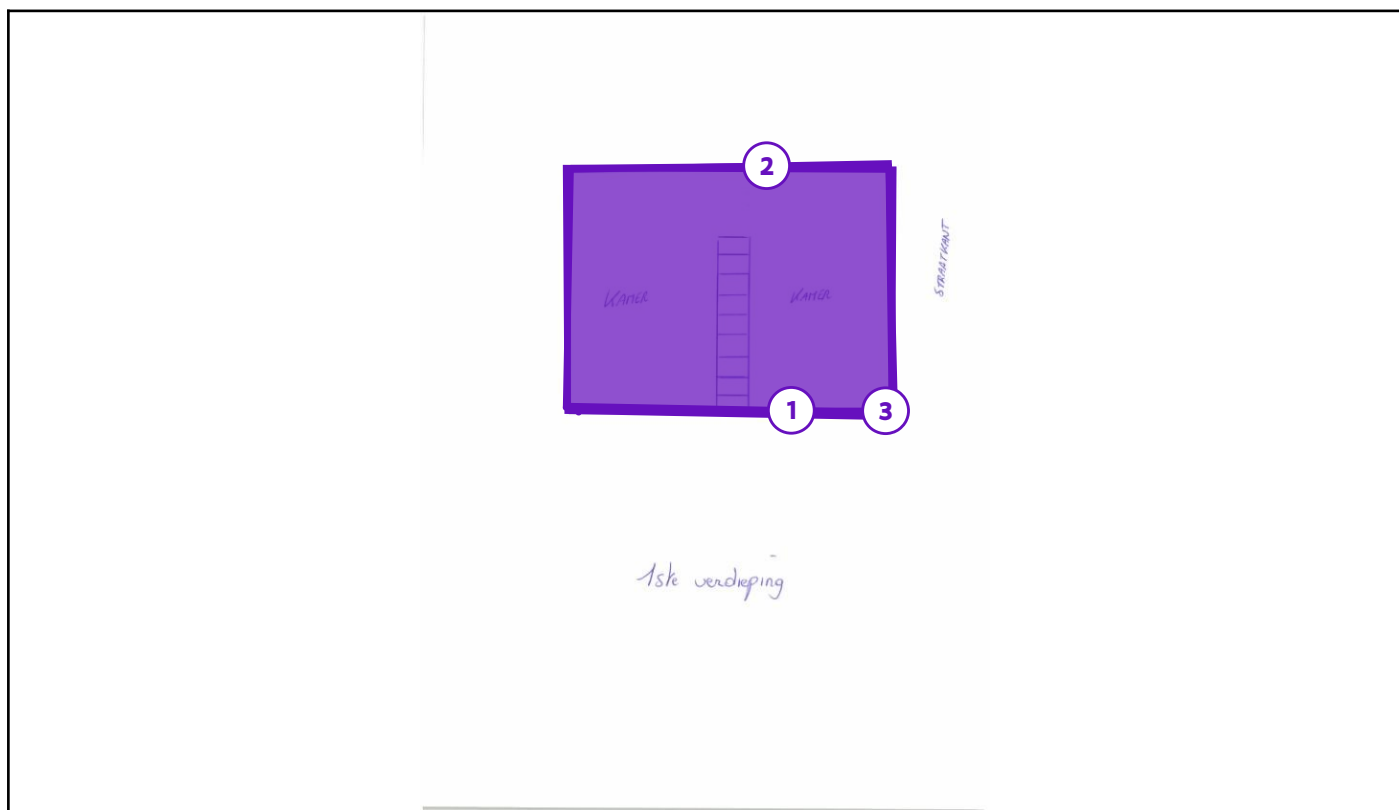
Plan 1.2: 1ste verdieping

Beschrijving	Type	Actie
1. Plafonds uit niet asbestverdacht materiaal	Advies	-
2. Recent volledig gerenoveerde woning geen asbest aangetroffen	Advies	-
3. Muren met voorzetpanelen	Overige ruimte of materiaal	-

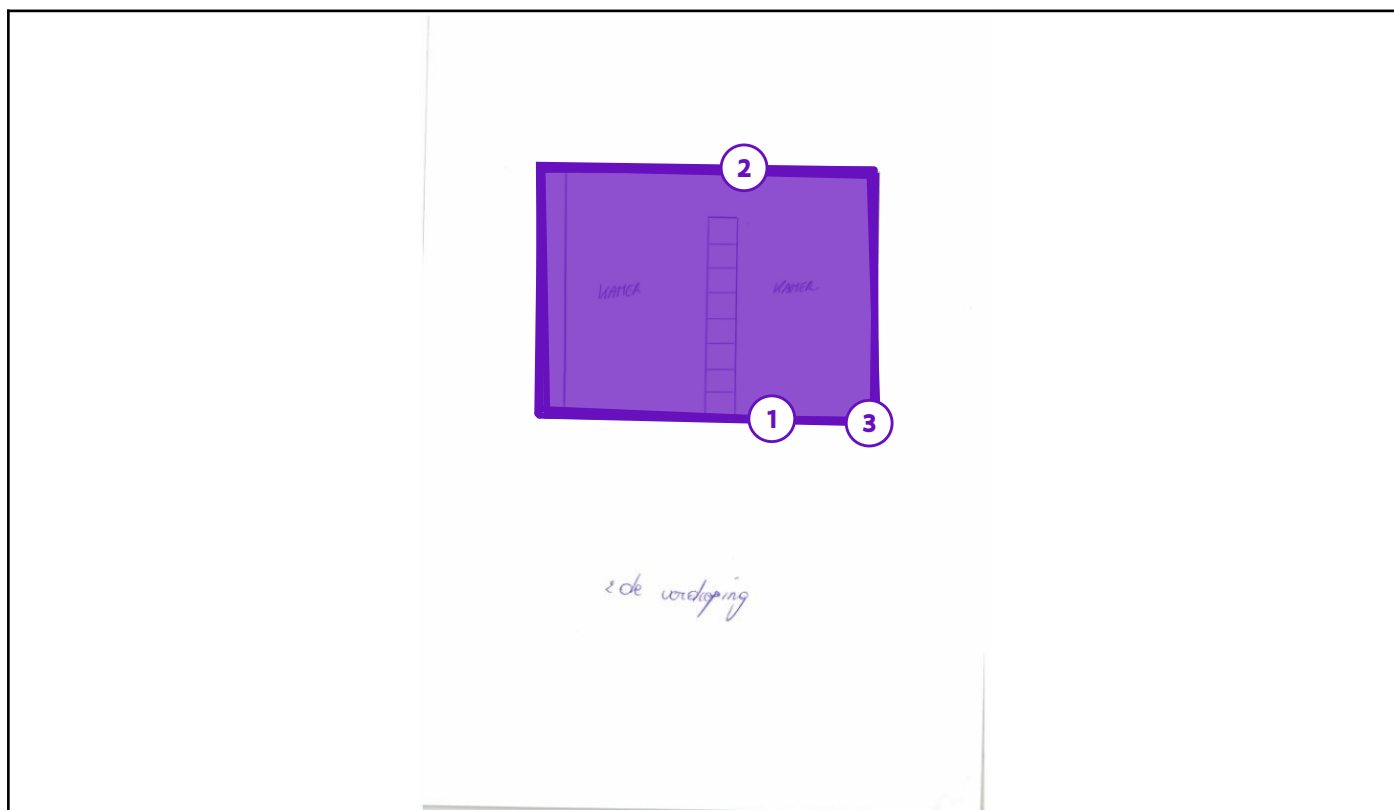
Plan 1.3: 2de verdieping

Beschrijving	Type	Actie
1. Plafonds uit niet asbestverdacht materiaal	Advies	-
2. Recent volledig gerenoveerde woning geen asbest aangetroffen	Advies	-
3. Muren met voorzetpanelen	Overige ruimte of materiaal	-

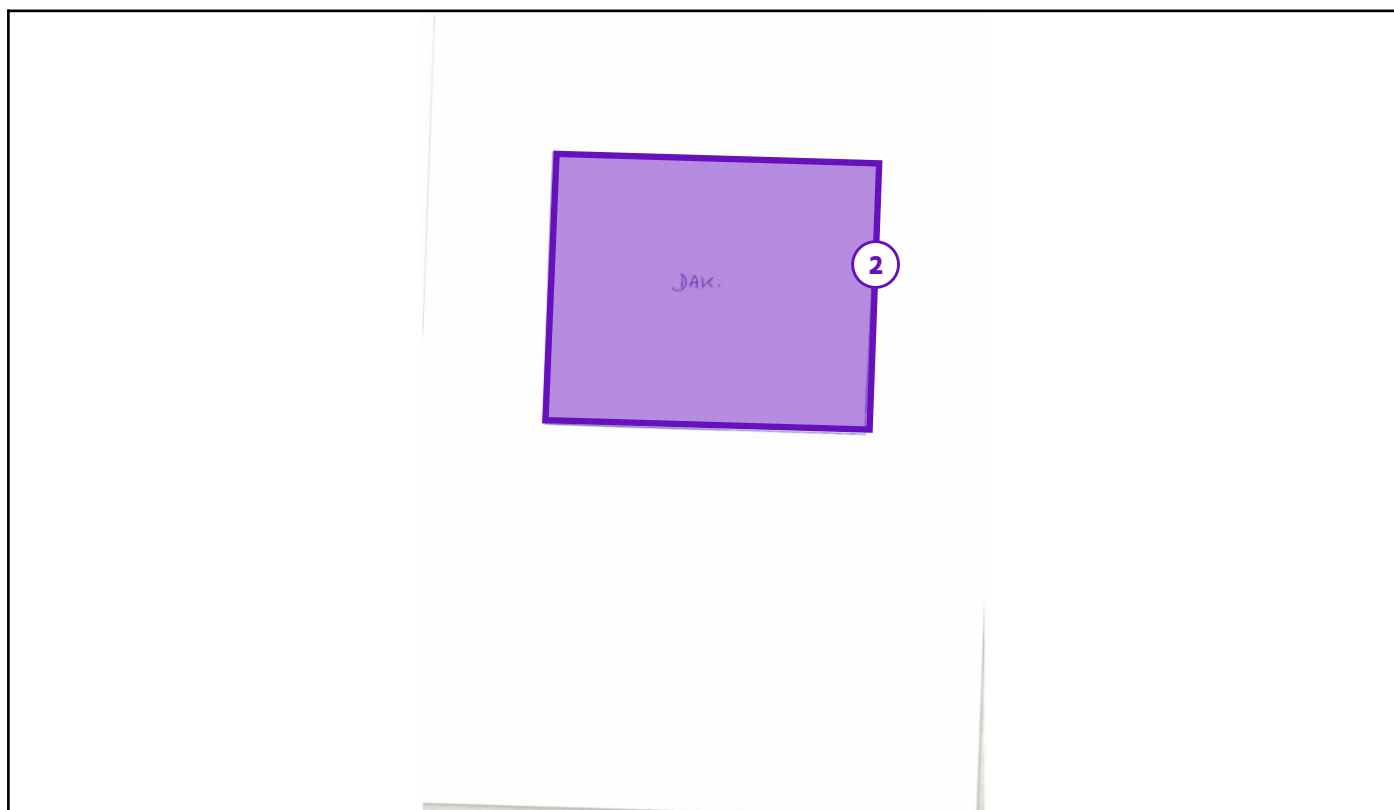
Plan 1.4: dak

Beschrijving	Type	Actie
2. Recent volledig gerenoveerde woning geen asbest aangetroffen	Advies	-

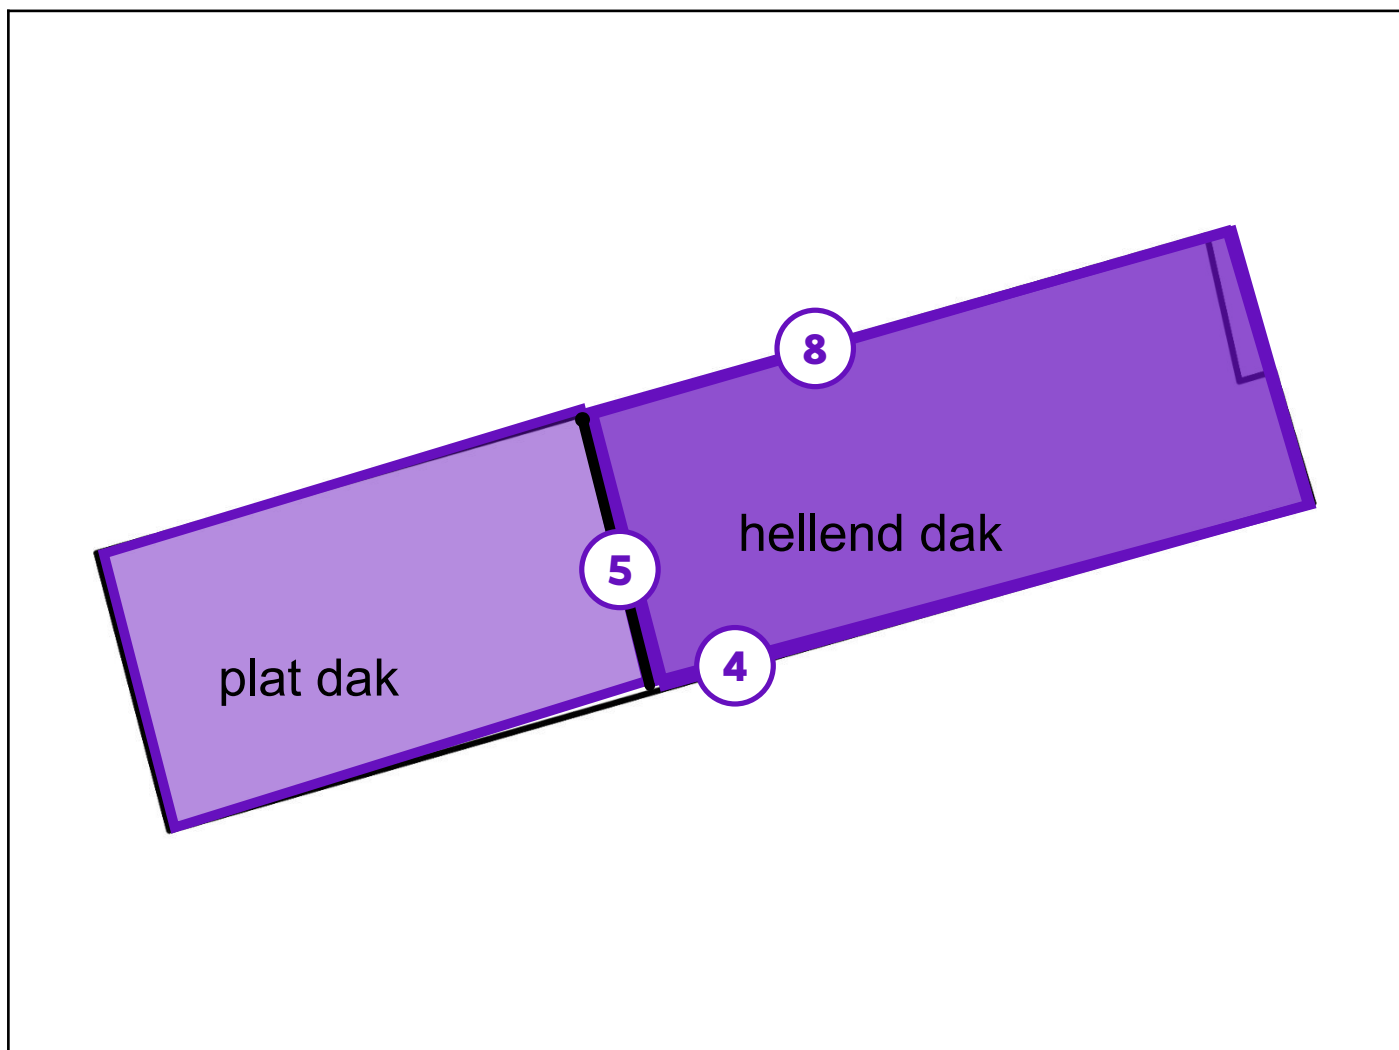
Plan 1.6: Hoofdgebouw plan

Beschrijving	Type	Actie
4. Dakbedekking in dakpannen (niet verdacht)	Overige ruimte of materiaal	-
5. EPDM platdak	Overige ruimte of materiaal	-
8. Onderdak (niet-asbestverdacht)	Overige ruimte of materiaal	-
