VERSLAG nr: P0075417

Adres: Bevrijdingslaan 150 1912
9000 Gent 102

Datum onderzoek: 22/2/06

PROCES-VERBAAL VAN ONDERZOEK VAN EEN ELEKTRISCHE LAAGSPANNINGSINSTALLATIE

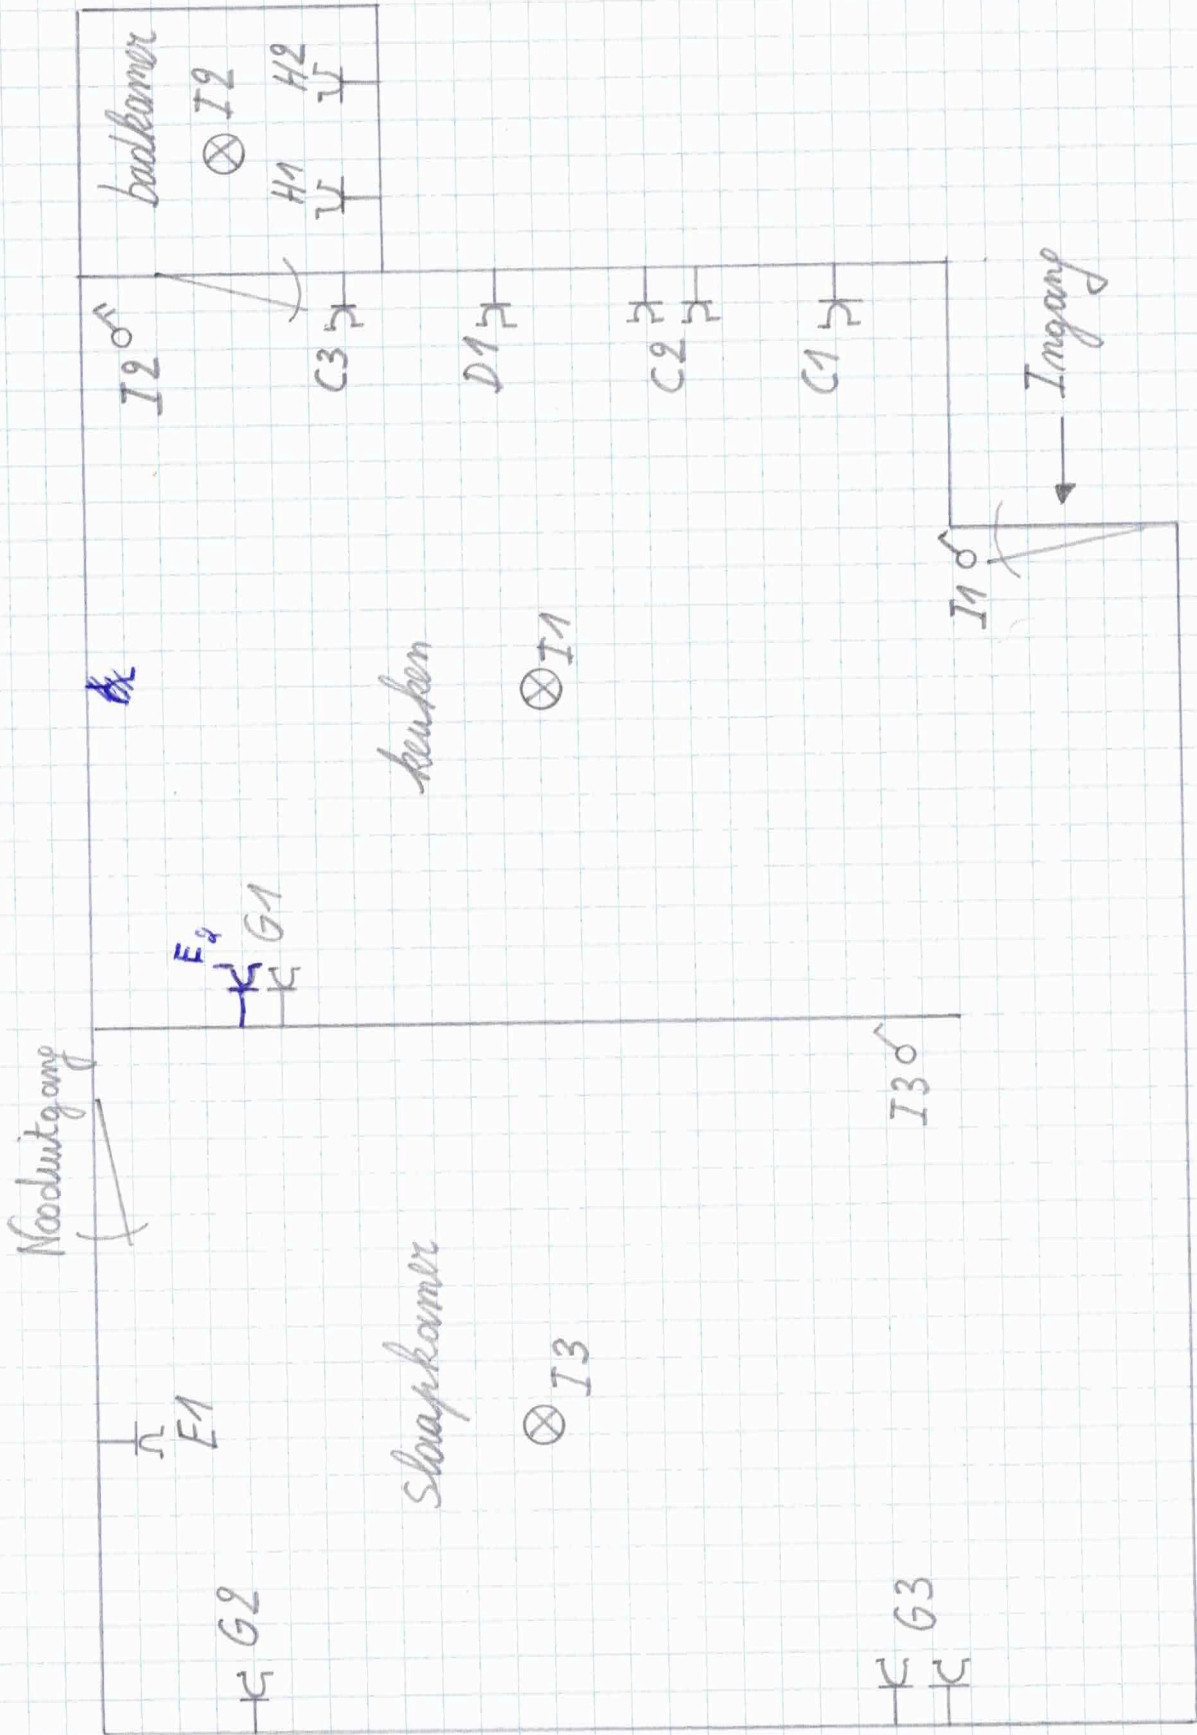
Appartement 1

- A Verliesstromschakelaar 40A / 300 mA
- B Verliesstromschakelaar 40A / 30 mA
- C Stopcontacten keuken 20 A
- D stopcontact keuken 16 A
- E stopcontact slaapkamer 20A
- F vrij + Rensen
(elektrische verwarming)
- G Stopcontacten living + slaapkamer 20 A
- H stopcontacten badkamer 20 A
- I Verlichting badkamer + living + slaapkamer 16 A

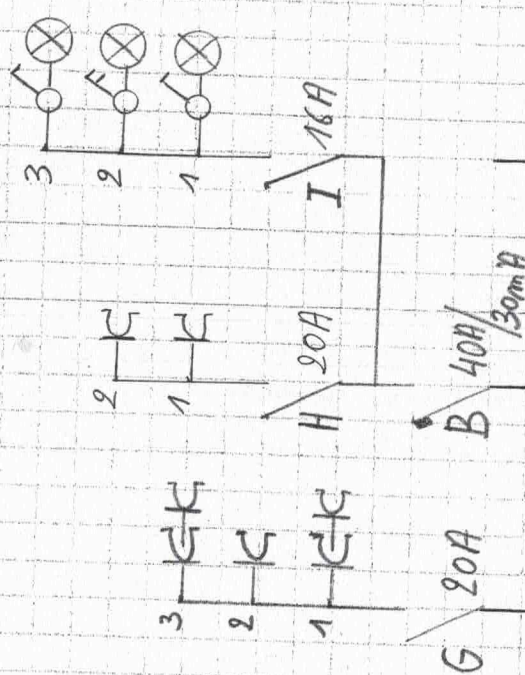
PE (100B 10_{mm}²)

40A/300mm A

XVB 2 x 10_{mm}²

2 x 230V~

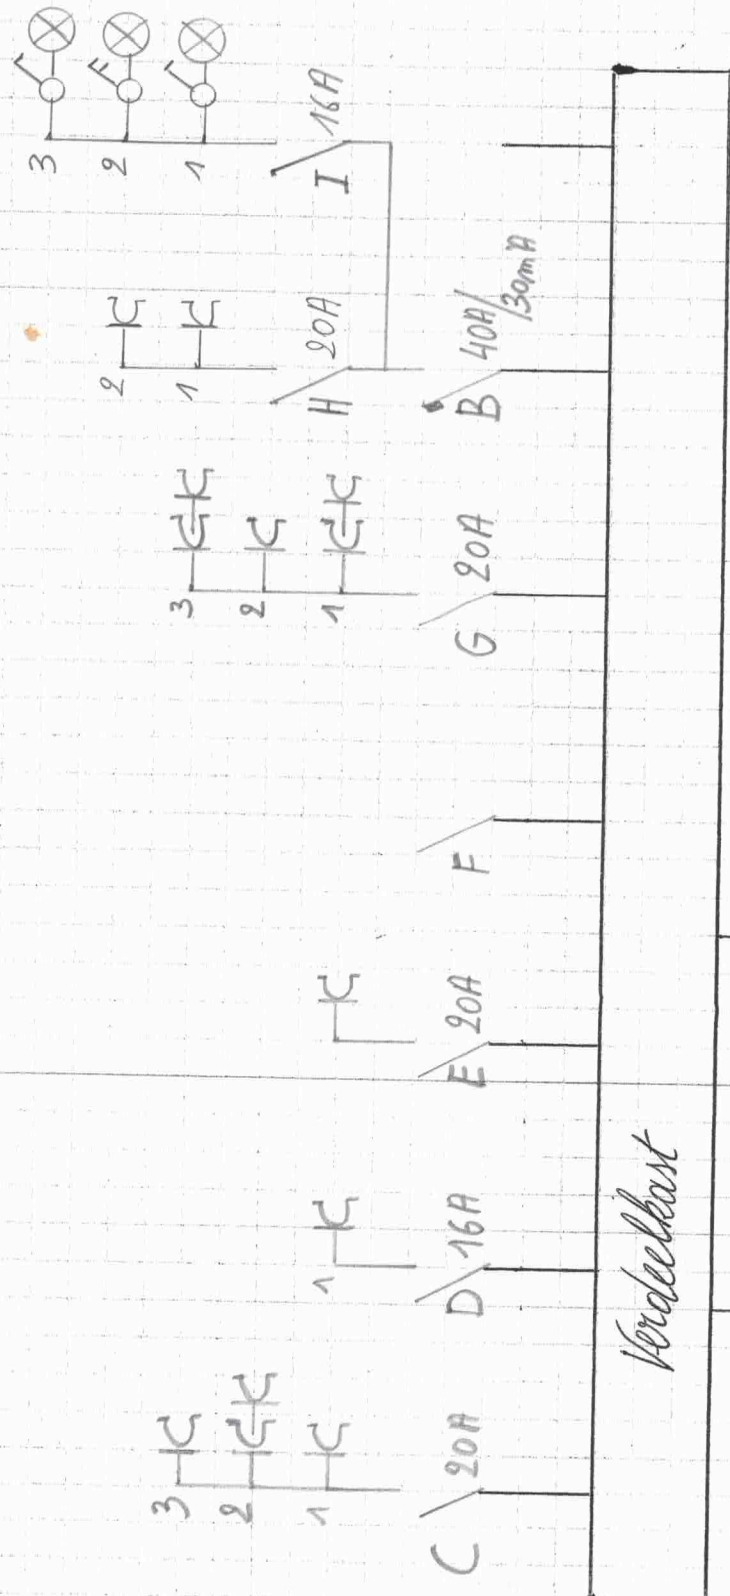
2 x 230V~

PE (10B 10_{mm}²)

40A/300mA

A XVB 2 x 10_{mm}²
